BÉZU-SAINT-ÉLOI

Bézu-Saint-Eloi (Eure)

Église Saint-Remi

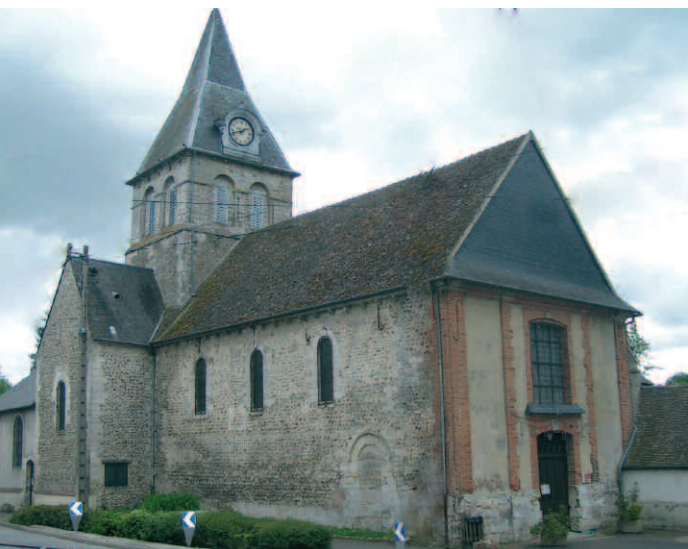
1

1. Vue nord-ouest de l'église

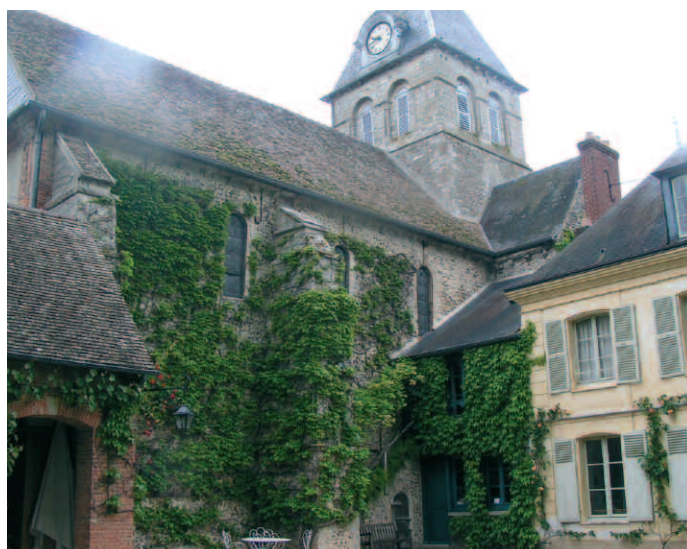
2

2. Façade sud

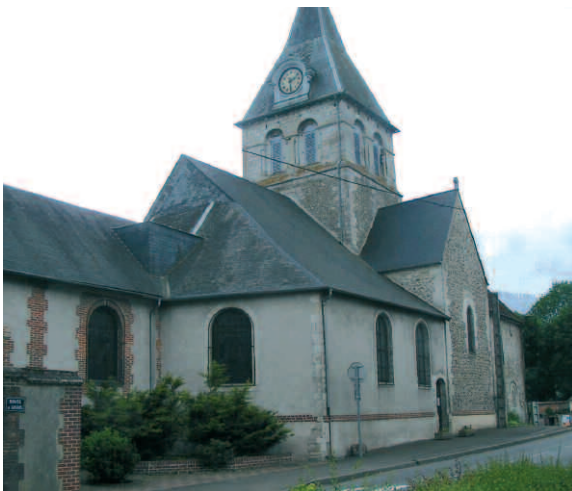
3

- 3. Façade nord
- 4. Angle nord-est du clocher après effondrement
- 5. Travée sous clocher après effondrement
- 6. Plan (détail)
- 7. Autel-majeur

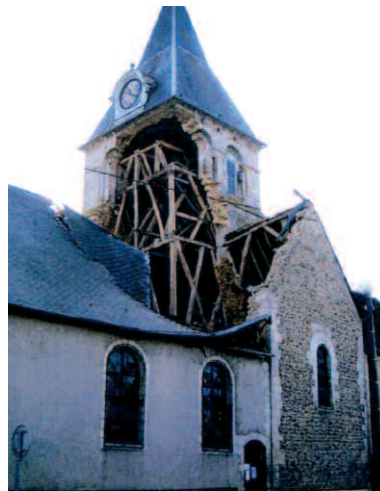
4

L'histoire de cet édifice témoigne donc d'une instabilité ancienne qui explique l'effondrement de la tour en 2010, « à la verticale du pilier nord-est, sur l'église » (rapport de l'architecte en chef Régis Martin). L'édifice est depuis lors fermé.

Pour faire face aux désordres considérables entraînés par cet accident, dont les effets ont été sensiblement différents au nord et à l'est, l'architecte a mis en place, au nord, un étalement, constitué d'un mur-étau en parpaings pleins, sur une hauteur de dix-sept mètres. Ce mur étant double, des chaînages en béton armé rendent les deux parois solidaires. À l'est, le mur simple mis en place bloque latéralement l'arrachement vertical et clôture le carré béant du clocher. La flèche du clocher était intacte, ce qui permettait de conserver la structure des murs en place. Au terme de la mise hors d'eau des arases et des parements intérieurs du transept et du chœur, et d'une mise à niveau des murs du clocher, une couverture provisoire pouvait être mise en place. Pour remédier à cette situation de péril, la Sauvegarde de l'Art français a accordé en 2011 une aide de 10 000 €.
