FRÉVILLERS

*Pas-de-Calais, canton Aubigny-en-Artois,
arrondissement Arras, 255 habitants*

Fréwillers (Pas-de-Calais)
Église Sainte-Anne

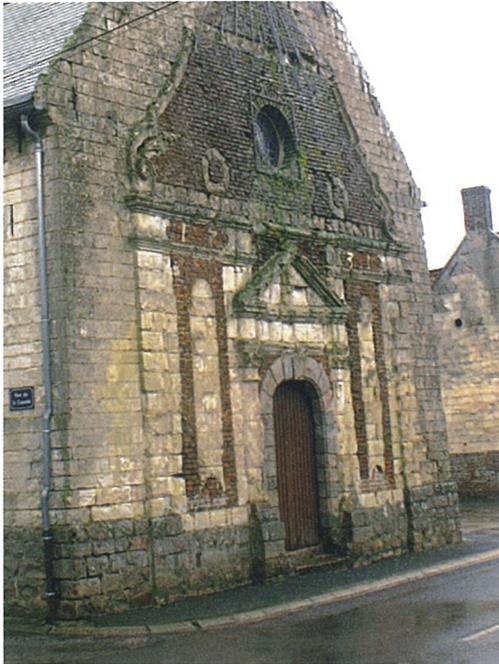
1

1. Façade occidentale
2. L'église en cours de restauration

tableaux de pierre découpés, et surmontée d'un large bandeau de briques portant la date de 1723, dessiné en pierre. Le grand pignon chantourné est doté d'enroulements latéraux, accompagnés de motifs de guirlandes. Sa partie haute a été maladroitement réparée, probablement en 1844, et dotée d'un oculus sans grand caractère.

Comme il est d'usage dans la région, les assises inférieures de l'édifice sont faites de grès soigneusement appareillé, de même que l'entourage de la porte. Le reste, c'est-à-dire l'essentiel du décor de la façade, est fait de la pierre crayeuse locale, particulièrement vulnérable lorsqu'elle est exposée à l'ouest, c'est-à-dire aux intempéries, vents, pluies et gel.

Les traits généraux de la composition restent bien lisibles, mais la plupart des éléments de pierre sont fortement dégradés. Si l'érosion ne revêt pas un caractère structurel, elle est cependant importante et différenciée, ce qui rend difficile le remplacement ponctuel des pierres défectueuses.

En l'absence d'analyse scientifique de la pierre locale, dont les carrières sont fermées depuis longtemps, les travaux de restauration se feront par remplacement d'une partie des éléments par de la pierre de Migné, en Poitou, dont les caractéristiques physiques semblent proches, mais dont l'aspect est assez différent.
