SAINTE-MARGUERITE-D'ELLE

Calvados, canton et arrondissement Isigny-sur-Mer

Sainte-Marguerite-d'Elle (Calvados)
Chapelle Saint-Hubert

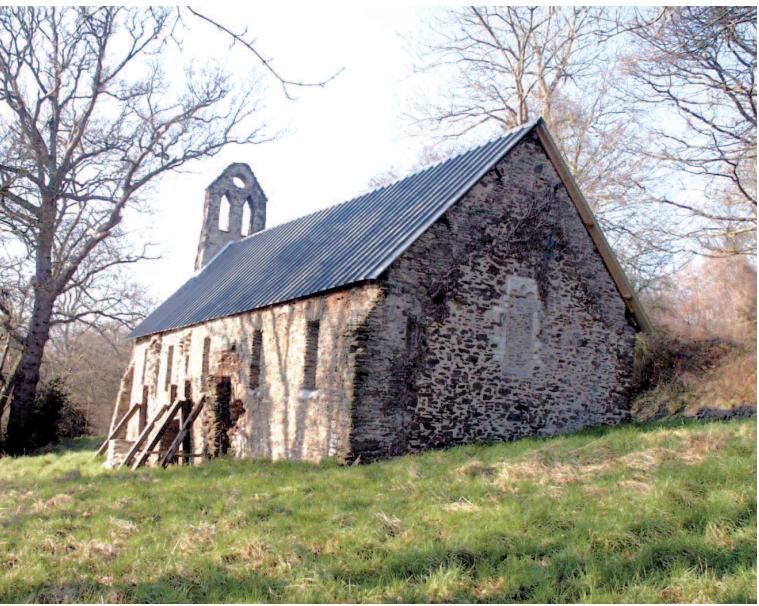
1

1. La chapelle vue du sud-est

La façade occidentale est coiffée d'un clocher-écran à deux lancettes, surmontées d'un oculus, le tout penchant légèrement vers l'ouest. Il serait très prématué d'y rétablir des cloches. Devant la porte d'entrée, à arc plat aux claveaux grossiers, s'élèvent deux piliers qui ont soutenu une petite toiture, faisant office de vestibule ou de préau. Ce minuscule "narthex" est aujourd'hui en cours de restauration.

Le mur sud présente des contreforts de deux époques différentes, les plus anciens engagés dans la maçonnerie, assez plats et ne dépassant pas les trois quarts de l'élévation, les autres, plus massifs, juxtaposés, et plus hauts. Ces contreforts sont actuellement très dégradés, voire ruinés². Environ au milieu de la longueur, l'un d'eux recouvre le piédroit d'une ancienne porte cintrée, aujourd'hui obstruée par des pierres en vrac. Les fenêtres les plus anciennes sont vers l'est (cintres semi-circulaires en claveaux de schiste et appuis en pierre grise) ; vers l'ouest, les fenêtres sont moins cintrées, leur base est en schiste. Globalement, il semble que le mur a été repris, dans une nouvelle phase, à partir du niveau des fenêtres. On note, à l'évidence à la hauteur de la porte comblée, que le

2. Des étançons de bois les remplacent actuellement sur le mur sud.

S'agissant de la chapelle Saint-Hubert-du-Prey, il va de soi que remplacer la toiture n'aura servi à rien, si l'on ne s'attache pas désormais à la stabilisation des murs, voire du terrain, ce qui suppose de nouveaux efforts de financement⁴.

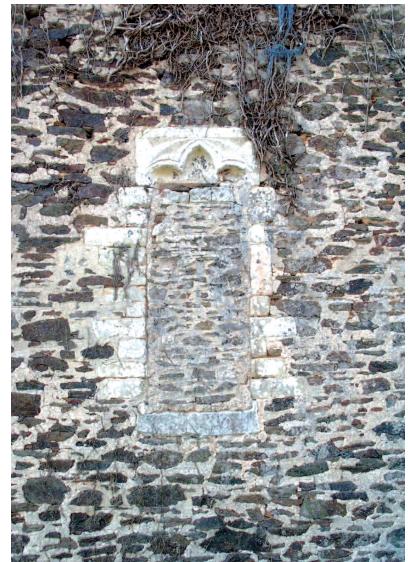
2

Le chevet est plat ; il présente des traces de remaniements de pierres et, surtout, une fenêtre trilobée en calcaire, ébrasée sur l'extérieur, au centre du pignon. Il s'agit d'un réemploi. Cette fenêtre a été bouchée. Il n'y a pas de contreforts sur le chevet.

2. Fenêtre condamnée du chevet
