## COBONNE

*Drôme, canton Crest-Nord, arrondissement Die, 119 habitants*

Cobonne (Drôme)  
Église Saint-Pierre  
1. Façade nord  
2. Plan

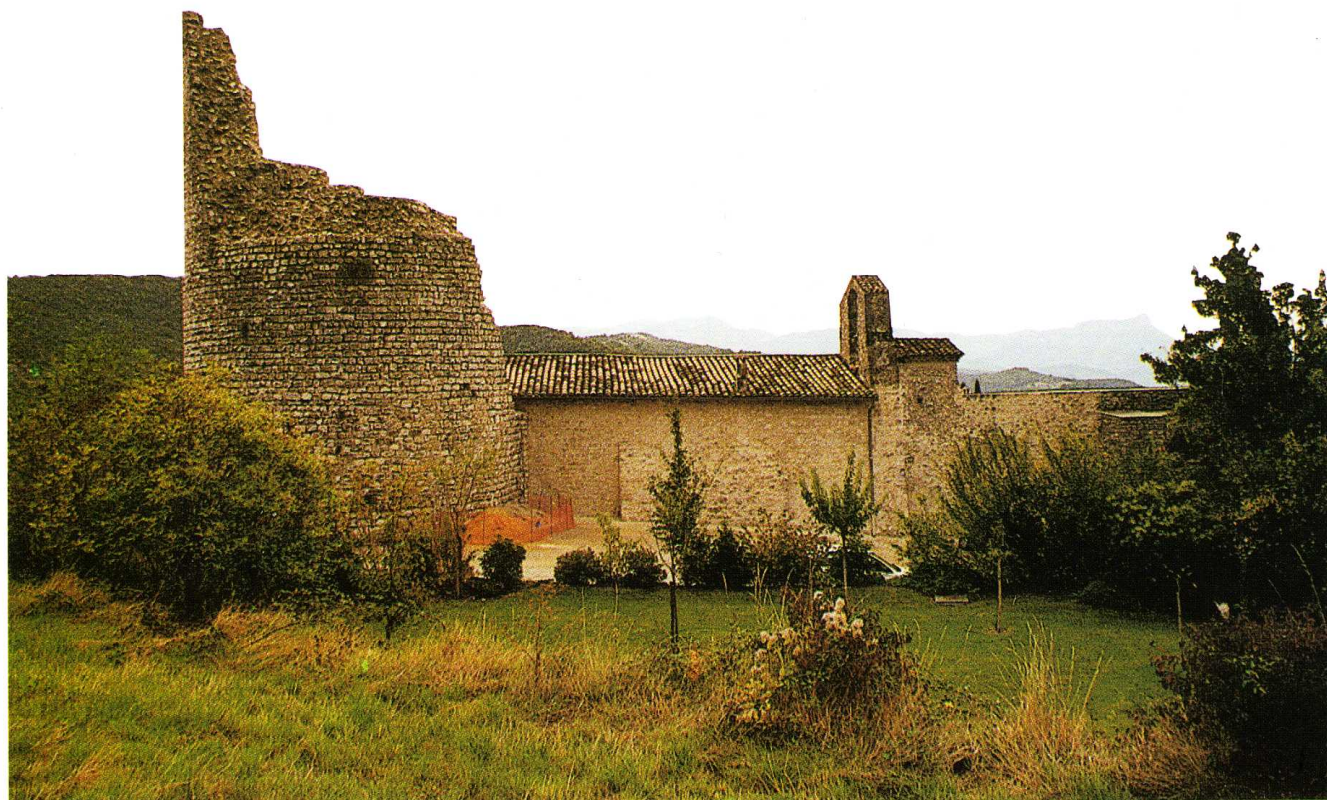
À l'extérieur, les murs gardent les traces de leur parement en petits moellons calcaires à joints fins, disposés en assises régulières. Les contreforts en talus sont postérieurs. Dans la façade, débarrassée de son crépi de ciment, s'ouvrent la seule fenêtre romane authentique et une porte qui semble remonter au XV<sup>e</sup> ou XVI<sup>e</sup> siècle.

En 1998 les travaux comportaient la réfection complète de la toiture, la reprise des maçonneries extérieures et des enduits intérieurs. Le décapage de ces derniers a fait apparaître des

La Sauvegarde de l'Art français a donné 45 000 F pour la réfection complète de la couverture, la reprise de quelques maçonneries extérieures et la restauration des enduits intérieurs.

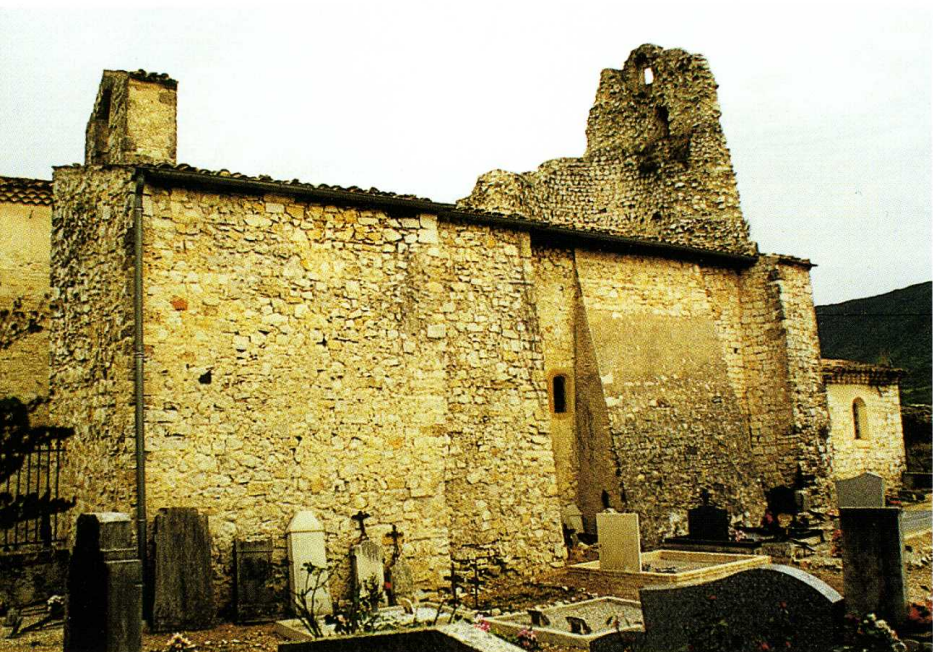
Cobonne (Drôme)  
Église Saint-Pierre  
1. Façade sud  
2. Intérieur vers la porte d'entrée

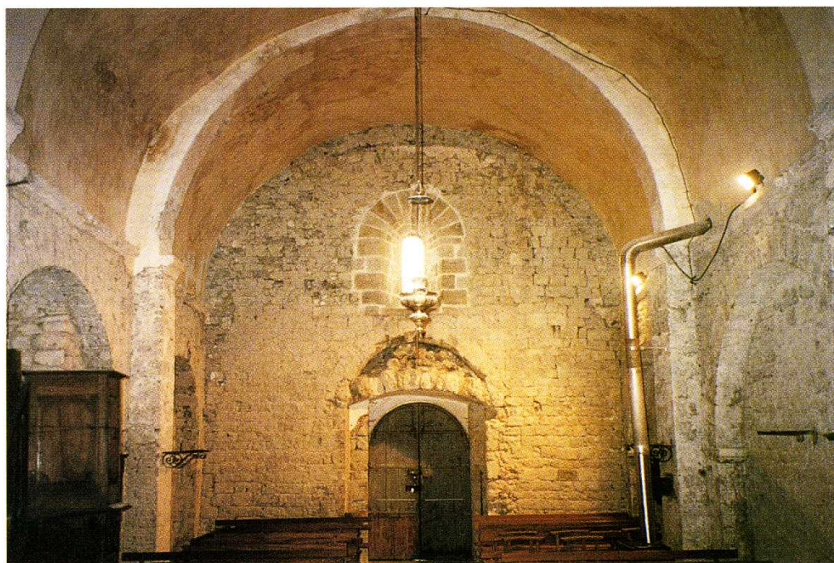
À l'intérieur, les trois travées de la nef sont voûtées en berceau ; les arcs doubleaux retombent sur des pilastres de plan rectiligne ; des arcs de décharge en plein cintre rythment les murs gouttereaux.

peintures murales (XV<sup>e</sup> s. ?) sur la voûte, les doubleaux et dans le chœur. Au revers de la porte occidentale, le tracé de l'arc du portail roman, caché par une maçonnerie, a été mis au jour. Le mobilier conservé comprend un bénitier creusé dans un chapiteau roman, une peinture du XVII<sup>e</sup> s. (en cours de restauration) représentant un saint évêque et une cloche classée Monument historique.
