AUQUAINVILLE

*Calvados, canton Livarot,
arrondissement Lisieux, 300 habitants
I.S.M.H. 2007*

Auquainville (Calvados)
Église Saint-Aubin
Façade nord de l'église avant travaux

Auquainville (Calvados)
Église Saint-Aubin

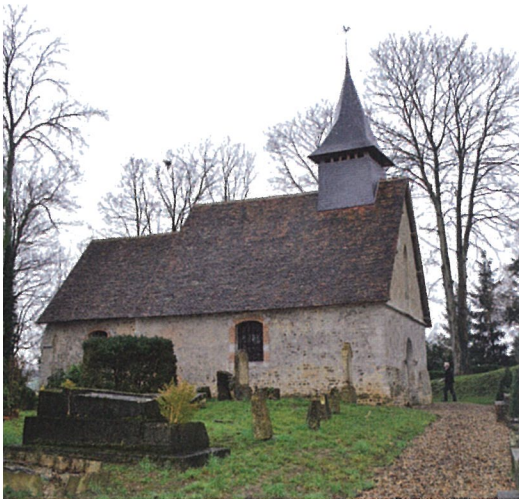
1

1. Façade nord de l'église après travaux (cl. L. Le Roc'h Morgère)
2. Vue nord-ouest avant travaux
3. Clocheton avant travaux
4. Façade, dessin par Eugénie Hersan, 1885 (cl. L. Le Roc'h Morgère).

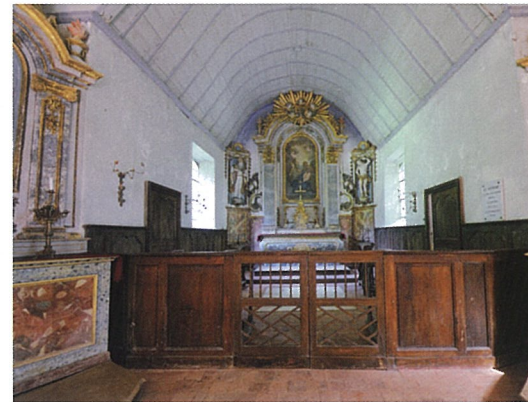
6

6. Vue intérieure vers le chœur

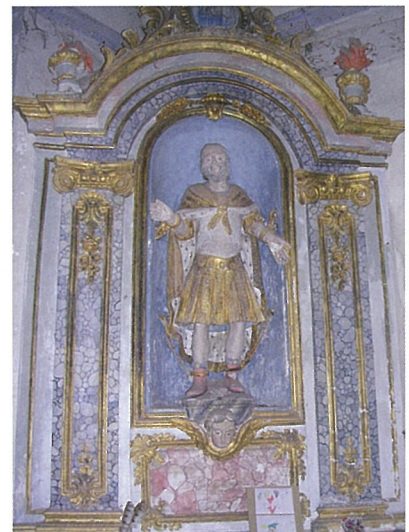
7

7. Un des retables latéraux représentant saint Quentin en soldat romain

La peinture du retable et deux statues en plâtre mutilées devraient être restaurées. L'autel latéral méridional porte une statue de saint Quentin en soldat romain ; quelques colliers de petites perles conservent la trace de son culte. Jusqu'en 1970, un pèlerinage à saint Quentin avait lieu chaque lundi de Pâques. Saint Quentin et saint Aubin étaient tous deux invoqués pour la guérison de la coqueluche ou de la toux³.
