# ROMBIES-ET-MARCHIPONT

*Nord, canton et arrondissement Valenciennes,  
808 habitants*

Rombies-et-Marchipont (Nord)  
Église Saint-Nicolas  
1. Vue nord-ouest

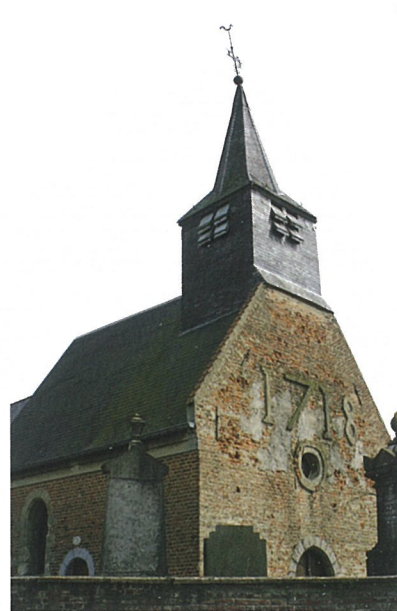
2

2. Façade ouest

À l'ouest, derrière le grand pignon de briques, doté de rampants appareillés en tas de charge, l'actuel clocher de charpente a dû remplacer un petit clocher-mur à la fin du XVIII<sup>e</sup> s. ou lors des réparations qui suivirent la période révolutionnaire. La porte principale s'ouvre dans l'axe de l'église, sous le millésime de 1718, dont les très grands chiffres sont dessinés par des briques en saillie, revêtues de ciment. Une porte secondaire s'ouvre sur le flanc nord de la nef, sous une pierre scellée portant la date de 1622.

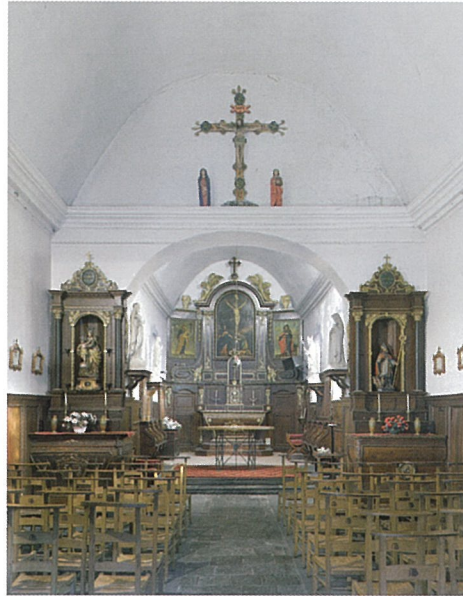
Rombries-et-Marchipont (Nord)  
Église Saint-Nicolas  
Vue intérieure vers le chœur

À l'intérieur, couvert de voûtes de plâtre sur lattis, le mobilier en chêne peint, rehaussé de motifs dorés, forme un bel ensemble du XVIII<sup>e</sup> siècle. Le coffre d'autel et le tabernacle, ornés d'un calice surmonté d'une hostie rayonnante, étaient encadrés d'angelots ; ils ont malheureusement été volés dans les années 1980. Au centre du retable, la Crucifixion peinte porte la date de 1843, mais les deux autres peintures, représentant saint

Au-dessus de la grande arcade ouvrant sur le chœur, à l'extrémité de la nef, a été placé un grand Christ en croix encadré de la Vierge et de saint Jean, à la manière des poutres de gloire traditionnelles. Il remonte probablement au XV<sup>e</sup> siècle. L'église abrite également une intéressante statue de saint Jacques, du XVI<sup>e</sup> siècle.
