LA CROUPTE

*Calvados, canton Orbec,
arrondissement Lisieux, 118 habitants
I.S.M.H. 1986*

La Croupte (Calvados)
Église Saint-Martin

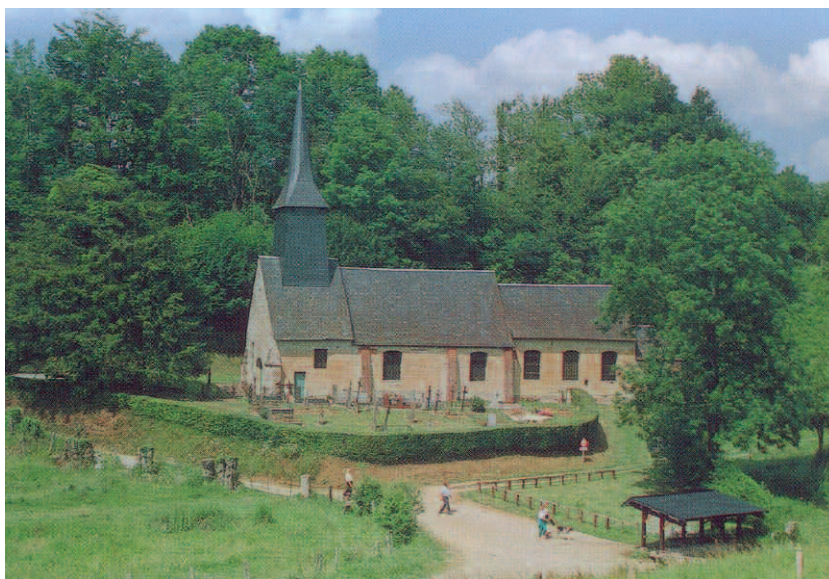
1

1. Façade sud
2. Plan

Depuis longtemps, des désordres étaient apparus dans la maçonnerie : à l'angle nord-ouest du chœur, dans les appuis de fenêtres abîmés par des barreaux rouillés, et surtout le mur sud, déversé, avait été consolidé en 1884 par deux « pilastres de renfort en brique grêlée » qui ne remplirent pas leur rôle puisqu'ils n'étaient pas engagés dans le mur ⁶.

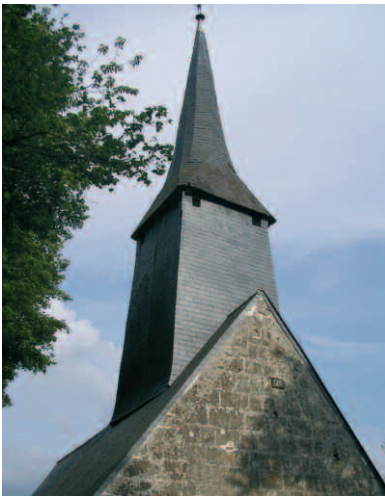
3

Le clocher, à l'ouest, est en charpente, carré, avec une flèche octogonale ; du temps de Caumont ², il était recouvert d'essentes, mais aujourd'hui d'ardoises. La charpente repose, à l'intérieur, sur des poteaux de bois, assis sur des bases en moellons. Malgré ce dispositif, le pignon a dû être renforcé par des contreforts aux deux angles.

3. Clocher

Le clocher a été refait en 1990 après une tempête. La toiture de l'église a été revue en 1995.

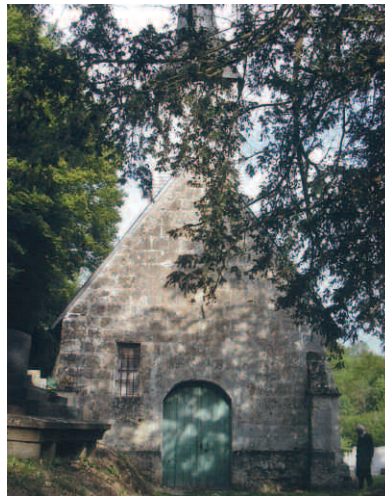
4

4. Façade occidentale

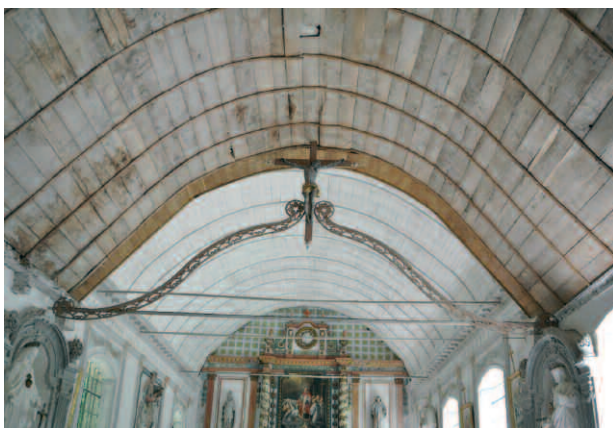
6

Légèrement désaxée vers le nord par rapport au chœur, la nef est formée de deux travées. Les quatre fenêtres ont été agrandies au XVIII^e siècle. Les deux petits autels de la nef sont « insignifiants ». La voûte de la nef est en merrain ; Caumont l'a datée du XV^e siècle. Sur deux des poutres qui supportent le clocher, il y a des blasons sculptés à plein bois, chargés de trois fascés ondées ; ils correspondent aux armoiries des Hautemer, seigneurs de Fervagues.

6. Voûtement de la nef
(cl. L. Le Roc'h-Morgère)
