COURCELLES

(Nièvre, canton de Varzy, arrond. de Clamecy, 232 hab.)

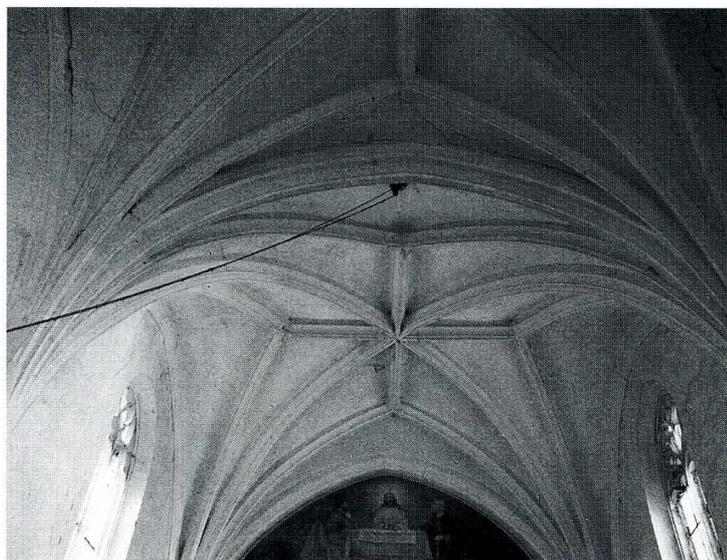
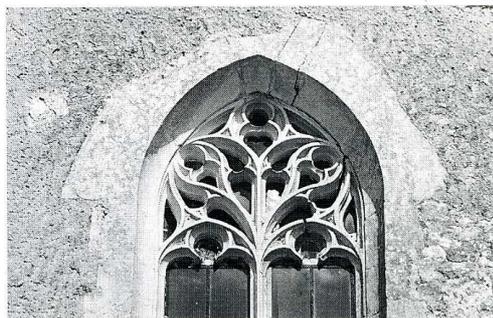
Courcelles (Nièvre). Église Saint-Nicolas, voûte et fenêtre du chœur.

L'édifice, de 36 m de long, comprend un clocher-porche monumental, une nef de trois travées et un chœur composé de deux travées droites se terminant par une abside couverte d'une voûte en cul-de-four. Le chœur est l'élément qui a le mieux conservé son aspect d'origine. Il a été couvert au XVI^e s. de voûtes d'ogives soulignées par un réseau de liernes et de tiercerons ; leur facture est élégante. On datera de la même époque les remplages flamboyants des baies du chœur. Des travaux, au XIX^e s., s'attachèrent à remanier profondément la nef et sa voûte, à surélever le clocher-porche et à réaliser des travaux de peinture intérieure.
