# CRILLON-LE-BRAVE

Vaucluse, canton Mormoiron,  
arrondissement Carpentras, 457 habitants  
I.S.M.H. 2011

Crillon-le-Brave (Vaucluse)  
Chapelle Saint-Michel

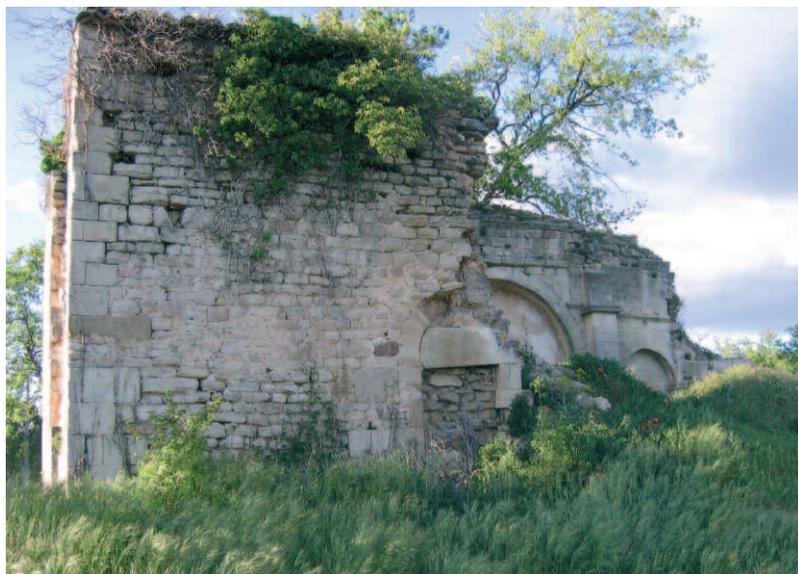
1

1. Vestiges de la chapelle pris du sud

**C**HAPELLE SAINT-MICHEL. Cette chapelle en ruine est située à l'écart du village perché, dans la plaine. Aucune recherche approfondie n'a jamais été menée sur son histoire (constituait-elle le prieuré d'une abbaye provençale ?) ni sur son environnement primitif (était-il semblable à son isolement actuel ?).

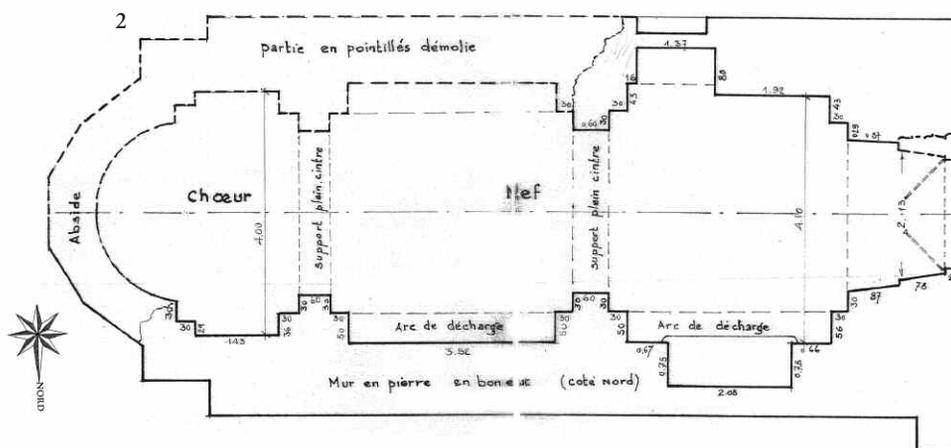
2. Plan

Le plan comporte deux travées de nef, une travée de chœur beaucoup plus courte, et une abside semi-circulaire à l'intérieur, pentagonale à l'extérieur.

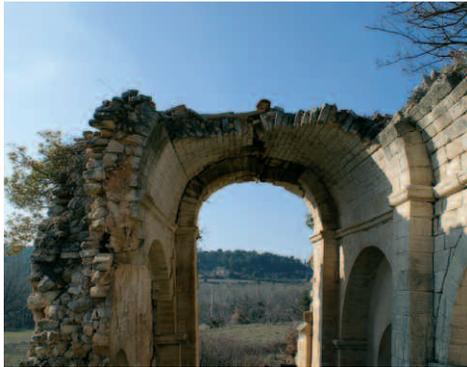
3

De nos jours, seul subsiste dans son intégralité le mur nord. Les autres pans de murs, totalement désorganisés, méritaient un traitement d'urgence, souhaité par la commune propriétaire. Le débat a surtout porté sur le sort à réserver au seul morceau de voûte encore présent, fissuré et très instable : soutenu par un seul doubleau fracturé en son milieu, s'appuyant sur un fragment de mur sud fortement déversé, l'arc aveugle de celui-ci étant déformé et ayant perdu une partie de son jambage, il menaçait de s'écrouler et présentait un réel danger pour le public. Après avoir envisagé différentes solutions d'étaie et de reconstruction, le démontage de la portion de voûte a été préféré : les pierres taillées, au module très allongé, ont été calepinées et entreposées en lieu sûr.

3. Éléments de voûte subsistant vers l'ouest

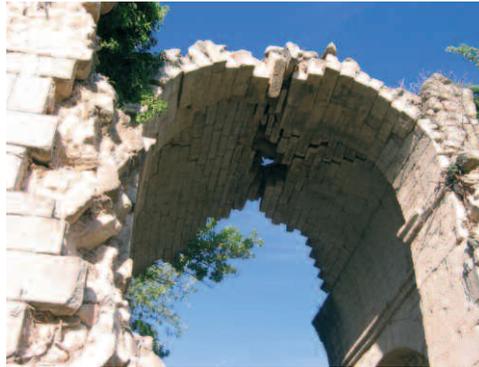
4

Le passage de l'une à l'autre maçonnerie étant bien harpé, on considère qu'elles sont contemporaines et datables du XI<sup>e</sup> siècle ; la couverture devait alors être charpentée. Au XII<sup>e</sup> s., celle-ci est remplacée par une voûte en berceau, supportée par des arcs doubleaux, soigneusement appareillés, de même que les grands arcs aveugles ajoutés pour renforcer intérieurement les parois latérales. L'absence de contreforts (un seul a été bâti dans l'angle nord-ouest) et peut-être l'instabilité du terrain ont entraîné le dévers du mur sud et l'effondrement de la plus grande partie de la voûte. Abandonnée, la chapelle a subi aux XIX<sup>e</sup> et XX<sup>e</sup> s.

4. Doubleau ouest

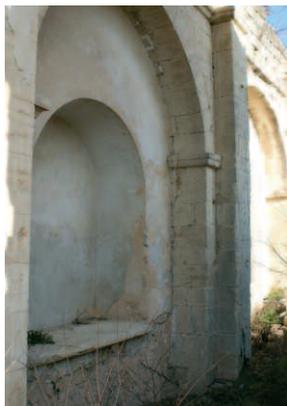
5

5. Arcatures du mur gouttereau nord de la nef et du chœur avant travaux

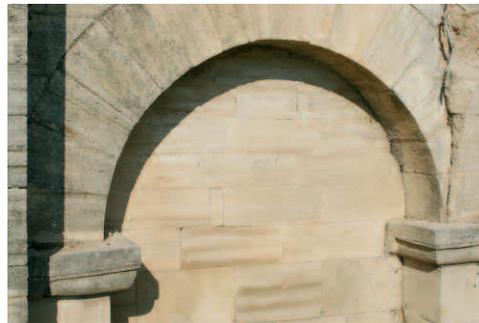
6

6. Détail de l'arcature du chœur

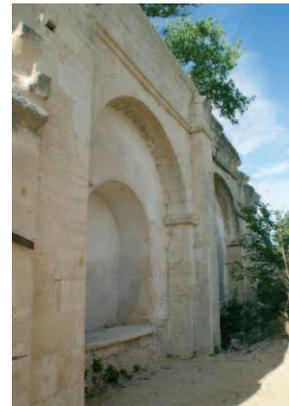
7

7. Arcatures du mur gouttereau nord du chœur après travaux

Pour aider au confortement des maçonneries en place et à la dépose de la voûte, dont les travaux, effectués sous le contrôle du Service territorial de l'architecture et du patrimoine (STAP), ont été terminés au début de l'été 2012, la Sauvegarde de l'Art français a attribué à la commune la somme de 3 000 €.
