GUITINIÈRES

*Charente-Maritime, canton et arrondissement Jonzac,
419 habitants
I.S.M.H. 1925*

Guitinières (Charente-Maritime)
Église Saint-Romain

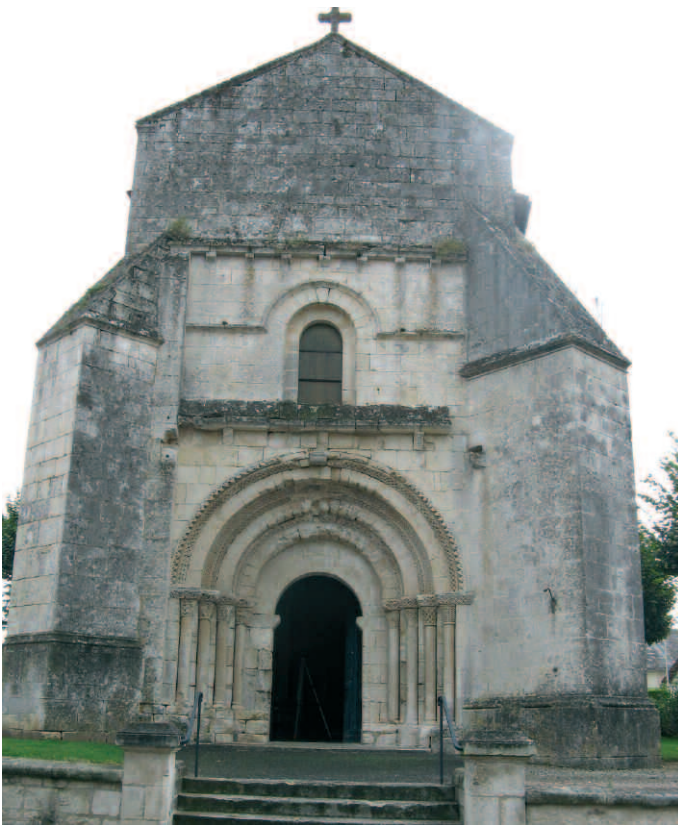
1

1. Façade ouest
2. Plan

Située presque à la lisière de l'agglomération, au croisement de deux routes probablement d'origine ancienne, l'ÉGLISE SAINT-ROMAIN est en position très légèrement surélevée. Les ouvertures régulières percées à la partie supérieure des murs de la longue nef et qui ne sont pas sans rappeler les « mirandes » languedociennes sont, à première vue, le caractère le plus remarquable du monument et semblent attester que l'église fut, sinon véritablement fortifiée, du moins aménagée en refuge durant des périodes de troubles. Mais cette disposition assez rare ne doit pas faire oublier que l'édifice a été un bel exemple d'art roman saintongeais et demeure, malgré les mutilations qu'il a subies, un monument fort intéressant.

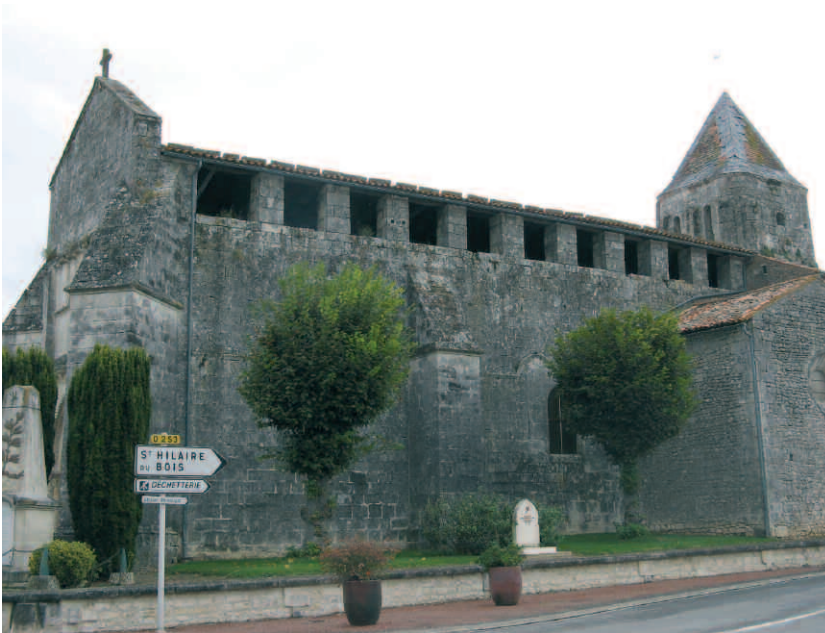
3

3. Façade sud

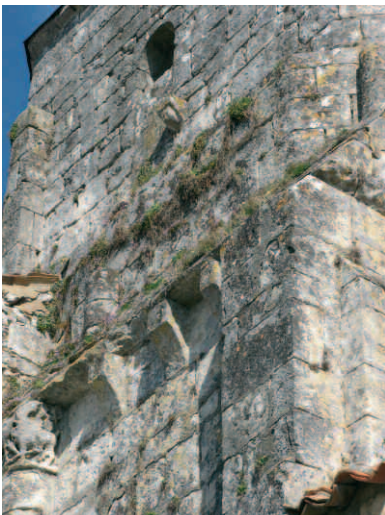
6

6. Façade sud du clocher

monte, à l'extérieur, un beau clocher dont la partie inférieure remonte à l'époque romane, n'ait pas été placée, selon l'usage le plus fréquent dans la région, à la croisée, mais ait été, en quelque sorte, reportée au-dessus de la travée droite précédant l'abside semi-circulaire, ne plaide pas en faveur de cette hypothèse. Il est plus vraisemblable que l'église ne comportait à l'origine qu'une nef unique.

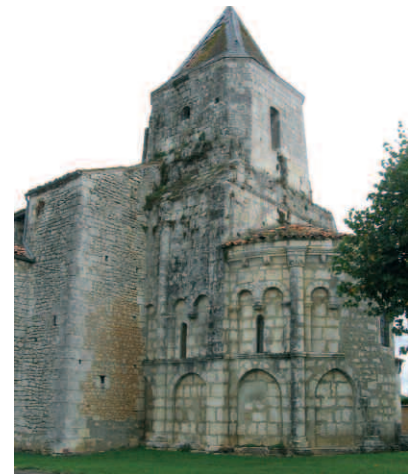
4

4. Chevet

Un effondrement partiel a profondément altéré, à une date sans doute ancienne, l'aspect extérieur du chevet en faisant disparaître trois des cinq arcs plaqués qui le confortaient à l'extérieur. Or, si l'on en juge par les deux arcs encore en place du côté sud et même par l'amorce d'arc subsistant du côté nord, l'ensemble de l'abside comportait un décor très soigné de chapiteaux et de modillons (avec, en particulier une très belle tête féminine, du côté sud et une étonnante tête barbue dans l'angle nord-est).

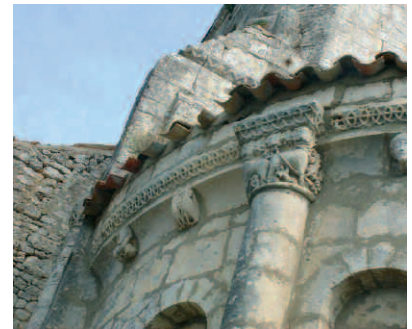
5

5. Détail de la corniche du chevet

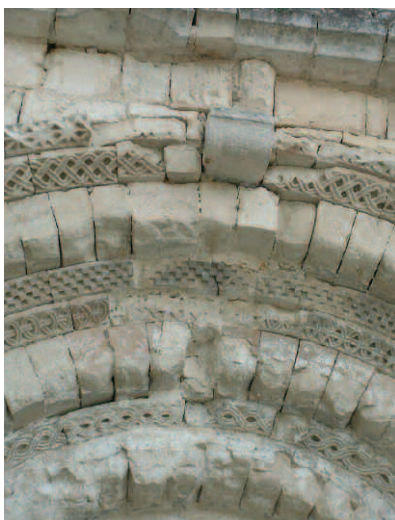
9

9. Détail des voussoirs du portail ouest

La relative abondance et la qualité du décor sculpté sont en effet un des aspects les plus intéressants de l'église de Guitinières. Le portail occidental comporte trois voussures nues, entre lesquelles sont insérés des cordons décoratifs, et une quatrième voussure à décor de « nids d'abeilles ». Les chapiteaux, malheureusement assez rongés, présentent le répertoire décoratif et, particulièrement du côté dextre, animalier habituel en Saintonge. Il faut noter aussi que plusieurs des colonnettes du portail comportent des incisions qui, sans former de véritables anneaux, rompent la nudité des fûts.

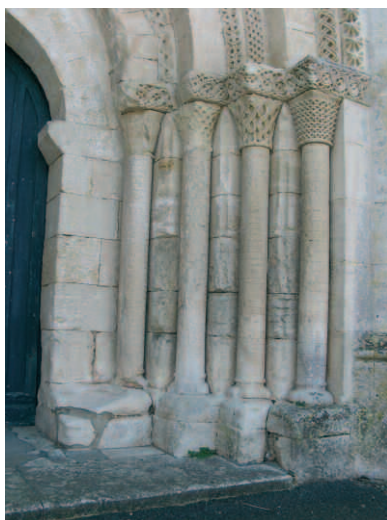
10

10. Colonnets de l'ébrasement droit du portail ouest

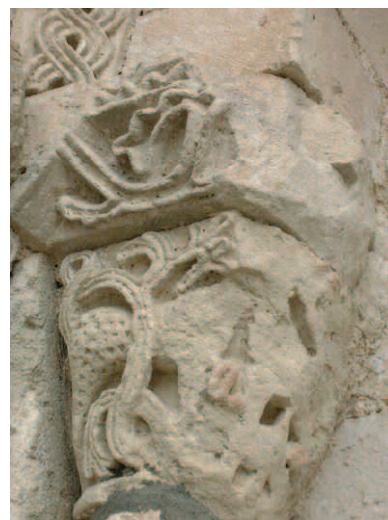
11

11. Un des chapiteaux de l'ébrasement du portail ouest

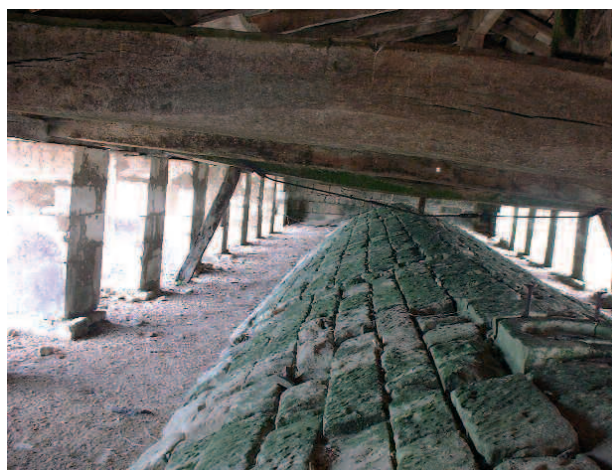
13

13. Combles ajourés

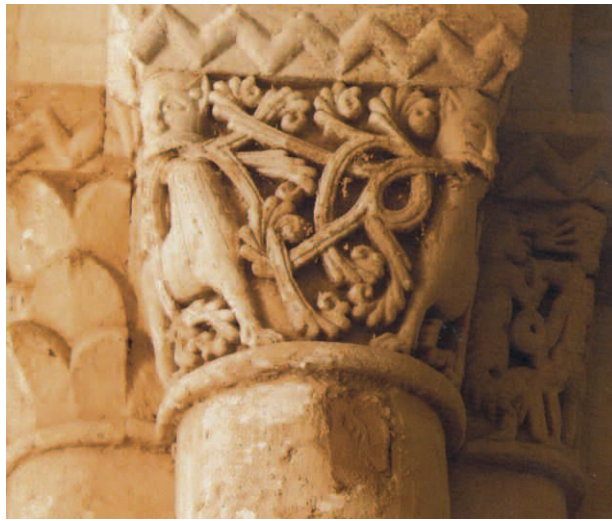
14

14. Chapiteau du chœur
(cl. J.-R. Gaborit)

Si les chapiteaux des trois travées de la nef sont de belle qualité (l'un d'eux a été retaillé à la fin du Moyen Âge et montre deux figures d'anges), ceux du chevet sont véritablement remarquables : on y voit des hommes entourés d'animaux plus ou moins monstrueux et pris dans des entrelacs végétaux, et aussi, motif plus rare, à l'entrée de l'abside, à droite de l'autel, une image de la Luxure. Stylistiquement ces chapiteaux sont très proches de ceux de la nef de Saint-Eutrope de Saintes et l'intervention d'un sculpteur issu de cet atelier, le troisième actif sur ce chan-
