FONDATION
LA SAUVEGARDE DE L'ART
FRANÇAIS

La Mise au Tombeau,
Église Saint-Jean-Baptiste de
Chource

LA MISE AU TOMBEAU

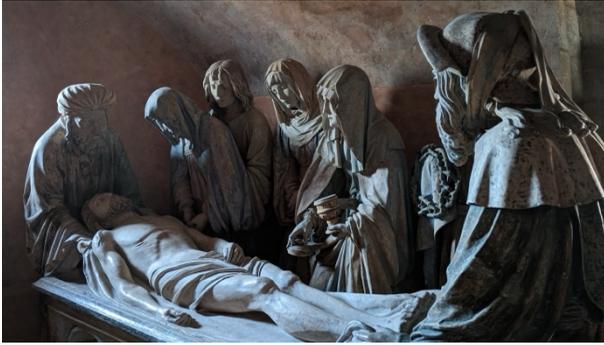
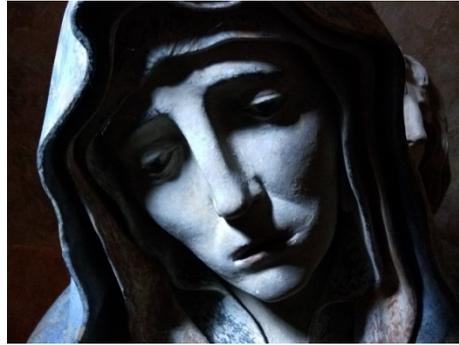
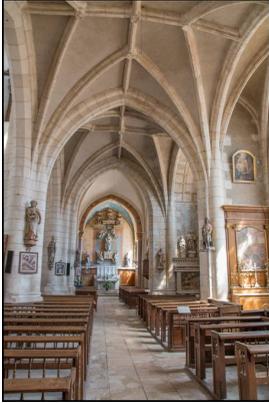
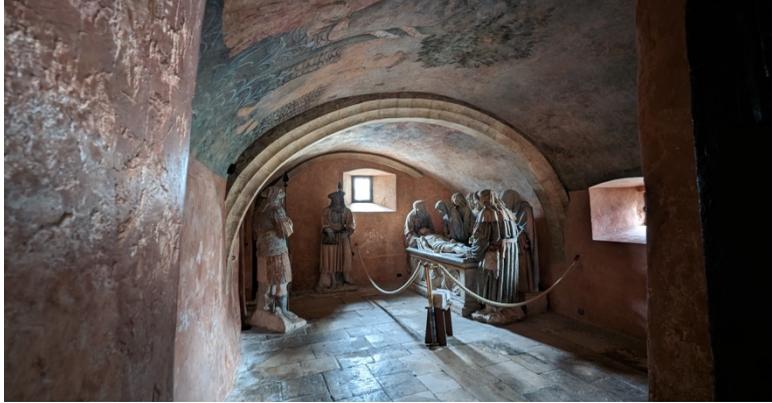
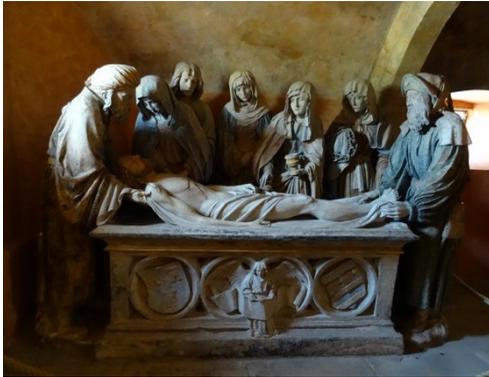
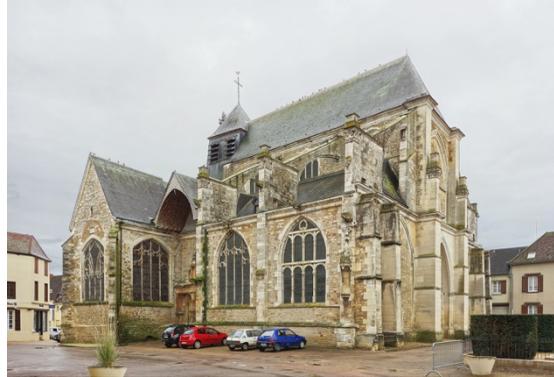
La sculpture nécessite une restauration urgente. Des fissures sont visibles, des traces d'oxydation apparaissent, et le vêtement de Nicodème risque de se détacher.

La polychromie de l'œuvre nécessite également des retouches.

La sculpture nécessite une restauration urgente. Des fissures sont apparues sur plusieurs des personnages et des traces d'oxydation dues certainement aux tiges métalliques apposées lors des campagnes de restauration du XX^e siècle, sont visibles. Des risques de chute du vêtement de Nicodème sont à craindre sans restauration immédiate. La polychromie nécessite aussi des retouches.
