SCORBÉ-CLAIRVAUX

*Vienne, canton Lençloître,
arrondissement Châtellerault, 2 487 habitants
I.S.M.H. 1994*

Scorbé-Clairvaux (Vienne)
Église Saint-Hilaire

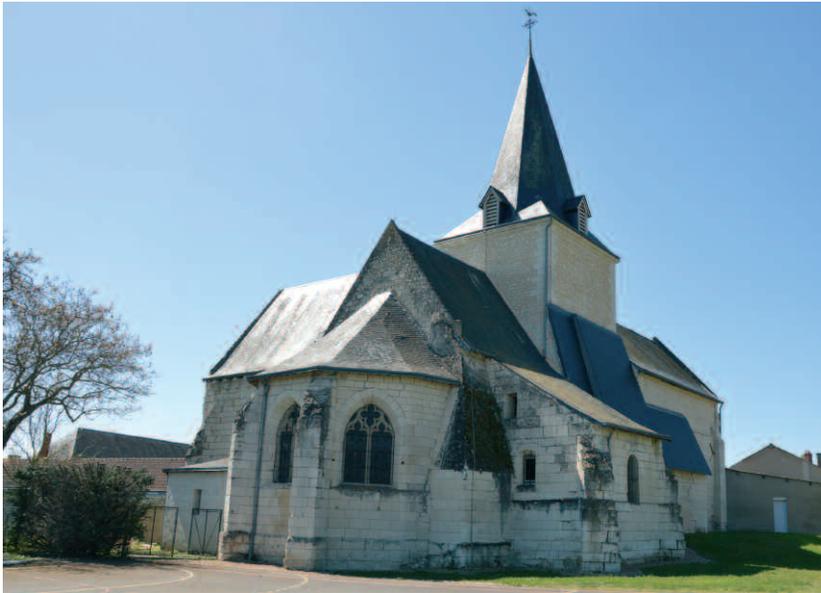
1

1. Chevet

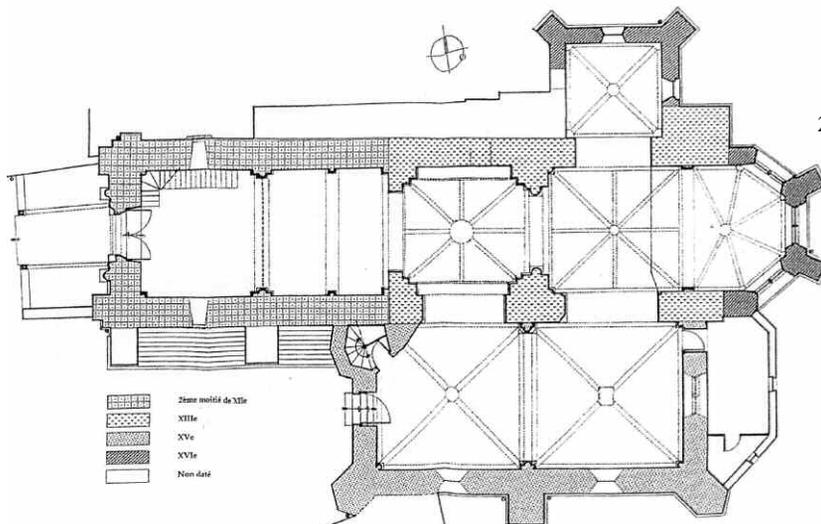
2

2. Plan (Fr. Jeanneau, arch., 1999)

Mentionnée en 1070 dans le cartulaire de l'abbaye de Cormery, l'église de Scorbé-Clairvaux, placée sous le vocable de saint Hilaire, est un bel édifice de fondation romane dont le plan compte une nef de deux travées précédée d'un auvent, une travée sous clocher au-delà de laquelle se développe le chœur composé d'une travée droite et d'une abside à pans. Deux chapelles viennent enrichir l'ensemble. Cependant construite en pierre de tuffeau, l'église souffre de

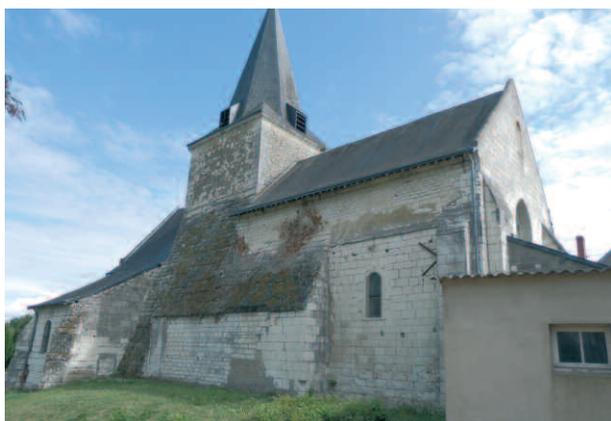
3

3. Face nord avant travaux

nombreuses altérations de ses parements. Son imbrication dans le bâti du village nuit à la lisibilité de ses façades.

explique la réalisation d'un large glacis le long du flanc nord, jouant un rôle de contrefort. Le recours à ce massif remonte à une époque ancienne, peut-être au XVII^e s., quand le clocher nécessita une reprise très importante de sa structure, comme en témoignent ses maçonneries. C'est cette même zone qui actuellement présente des désordres structurels, entraînant une fermeture partielle de l'édifice et un étaie-ment conservatoire. Enfin l'examen du mur nord témoigne, par la différence de matériaux, d'une surélévation des murs de la nef à une époque ancienne, difficile à préciser, mais liée vraisemblablement au changement de voûtement de celle-ci.

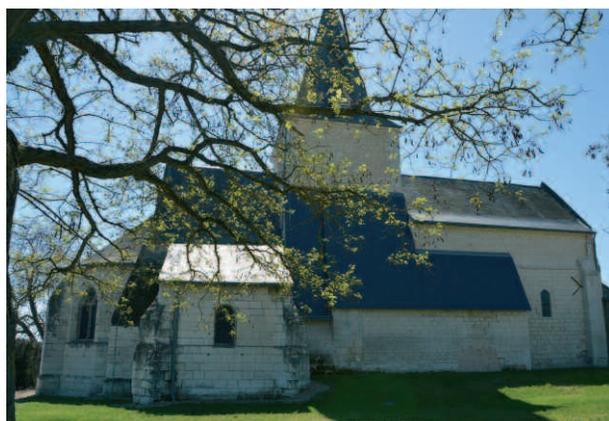
4

4. Face nord après travaux

Le poids du clocher qui repose sur les maçonneries sous dimensionnées de la travée sous clocher a engendré de nombreux désordres structurels qui ont contraint à étayer les deux principaux arcs le supportant. Pour la restauration de la maçonnerie du clocher - reprise des fissures, chaî-nage et création d'un nouveau beffroi - et de sa charpente, la Sauvegarde de l'Art français a accordé une aide de 5 000 € en 2012.

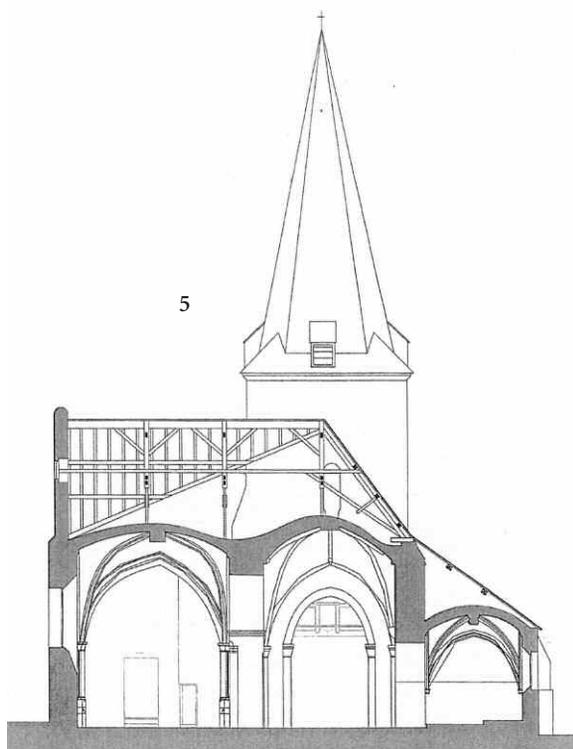
5

5. Coupe transversale vers l'ouest
(Fr. Jeanneau, arch., 2010)

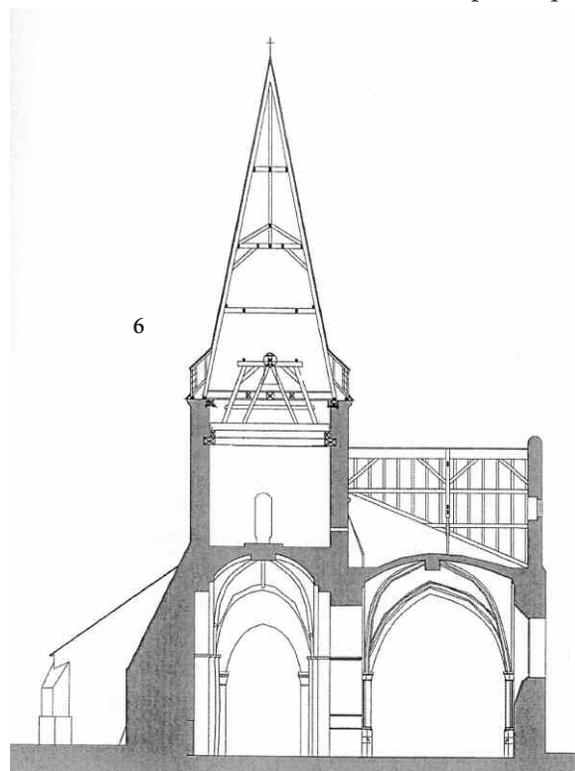
6

6. Coupe transversale vers l'est
(Fr. Jeanneau, arch., 2010)

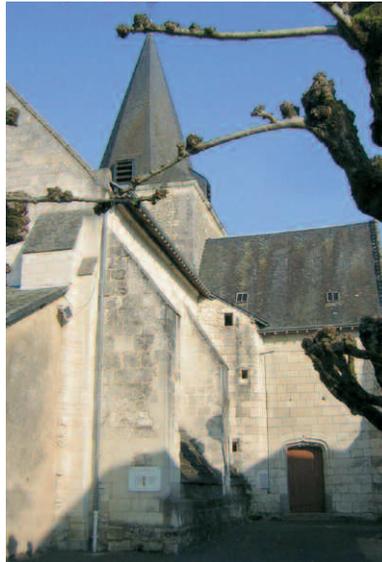
8

8. Chapelle sud

À l'intérieur, si la nef est voûtée en berceau brisé, le chœur l'est sur croi-sées d'ogives et ses nervures présentent encore un profil assez épais. En revanche, la chapelle seigneuriale au sud témoigne par son élévation et la qualité de ses nervures d'un commanditaire ambitieux, à mettre peut-être en lien avec la construction du château de Clairvaux.

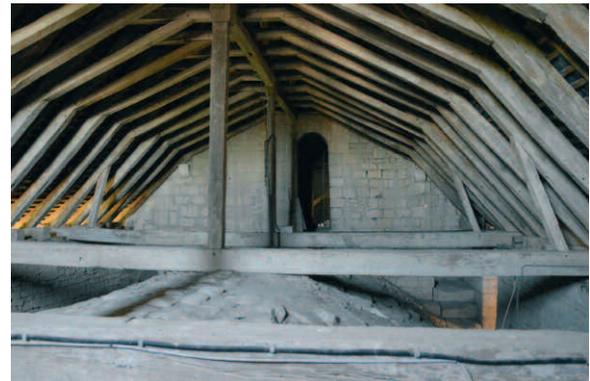
9

9. Charpente

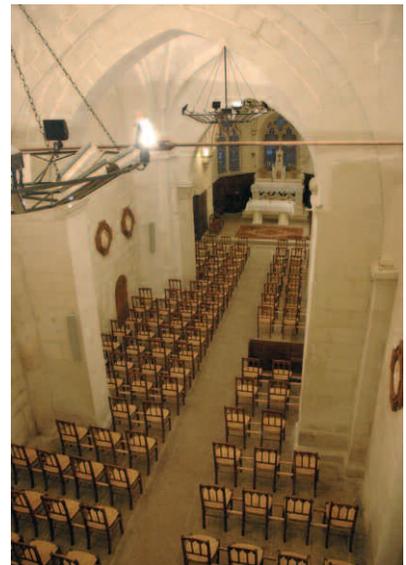
10

10. Vue de la nef depuis la tribune
