LE BRETHON

*Allier, canton Hérisson, arrondissement Montluçon,
353 habitants
I.S.M.H. 2010*

Le Brethon (Allier)
Église Saint-Pierre

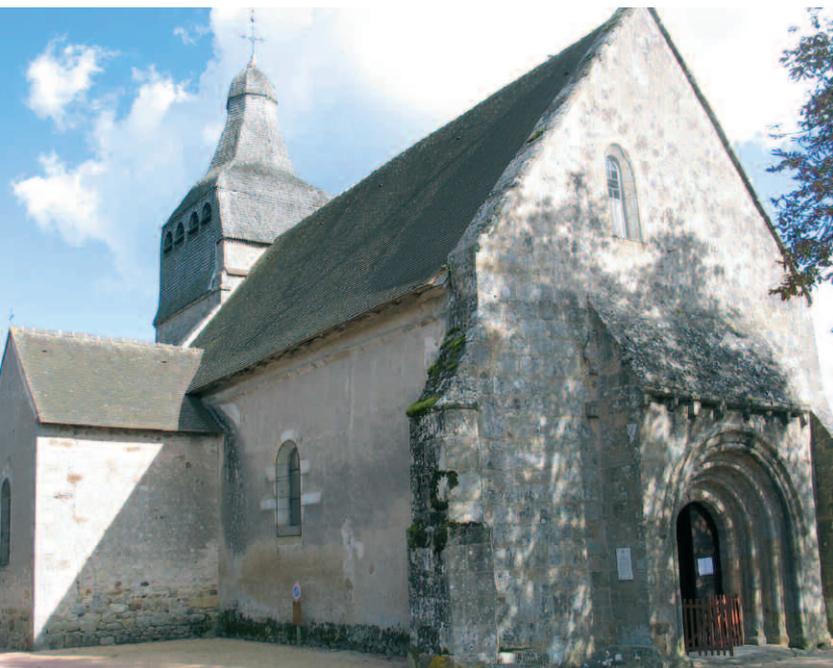
1

1. Vue nord-ouest de l'église
2. Vue sud-ouest de l'édifice
(cl. A. Regond)

La façade occidentale constitue la partie la plus intéressante de l'extérieur : revêtue d'un parement en grès rose de Vallon-en-Sully dans la vallée du Cher voisine, elle est couronnée d'un haut pignon, et percée d'une baie romane décentrée par rapport à son axe principal. Les contreforts qui encadrent cette façade présentent également une dissymétrie. La porte s'ouvre au centre d'un léger avant-corps couvert d'une petite toiture retombant sur une série de modillons. Cette porte est précédée d'un corps de voussures moulurées formant un important ébrasement.

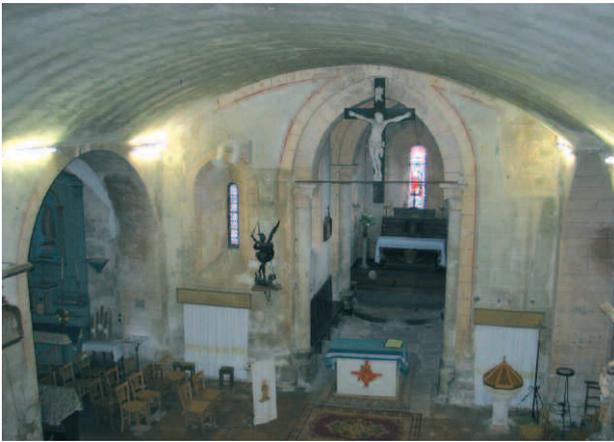
3

3. Vue intérieure vers le chœur

À l'intérieur, le chœur et le transept sont voûtés sur croisées d'ogive, la nef l'est d'une voûte en plâtre en berceau.

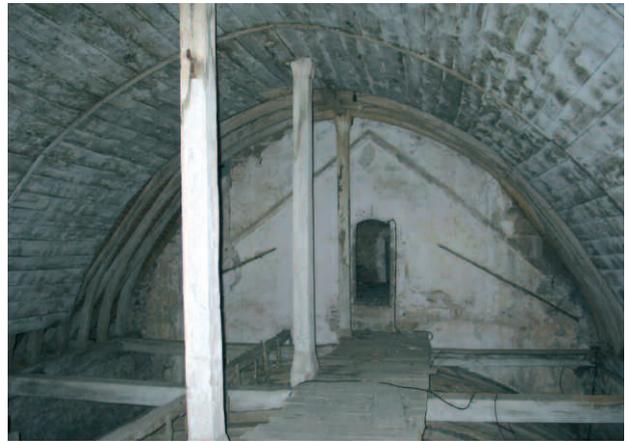
4

4. Vue de l'ancien lambris en bois au-dessus de la voûte cintrée en plâtre actuelle

Cette campagne de travaux devrait être suivie de deux autres phases permettant la mise en valeur du chœur, le dégagement de la voûte lambrissée, la mise au jour de peintures murales, puis la mise aux normes des réseaux.

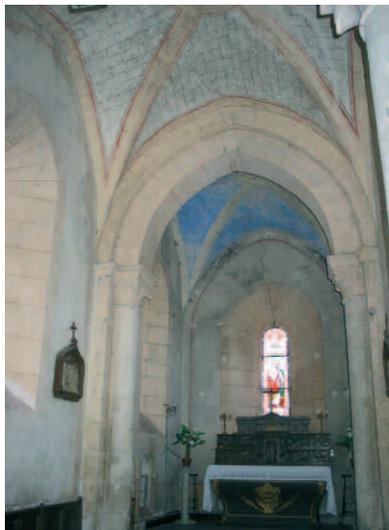
5

5. Chœur

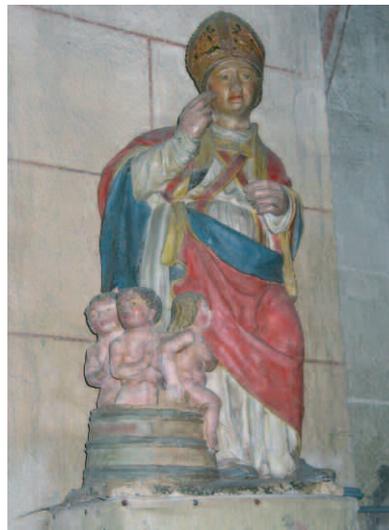
6

6. Statue de saint Nicolas

Deux statues de pierre polychrome datant de la fin de l'époque médiévale, représentant l'une la *Vierge de Pitié*, l'autre *Saint Nicolas* constituent les objets les plus intéressants de l'ensemble du mobilier.

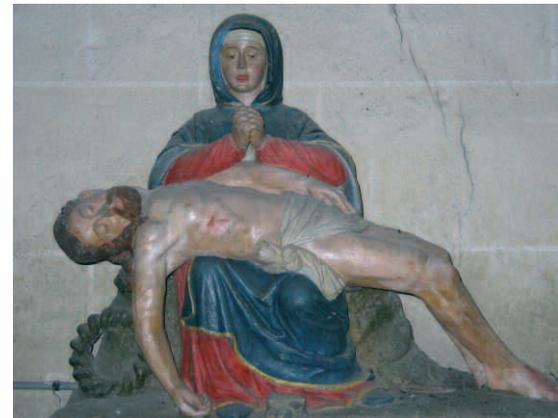
7

7. Vierge de Pitié
