LAVAQUERESSE

*Aisne, canton Guise,
arrondissement Vervins, 210 habitants
I.S.M.H. 1927*

Lavaqueresse (Aisne)
Église Notre-Dame-de-l'Assomption

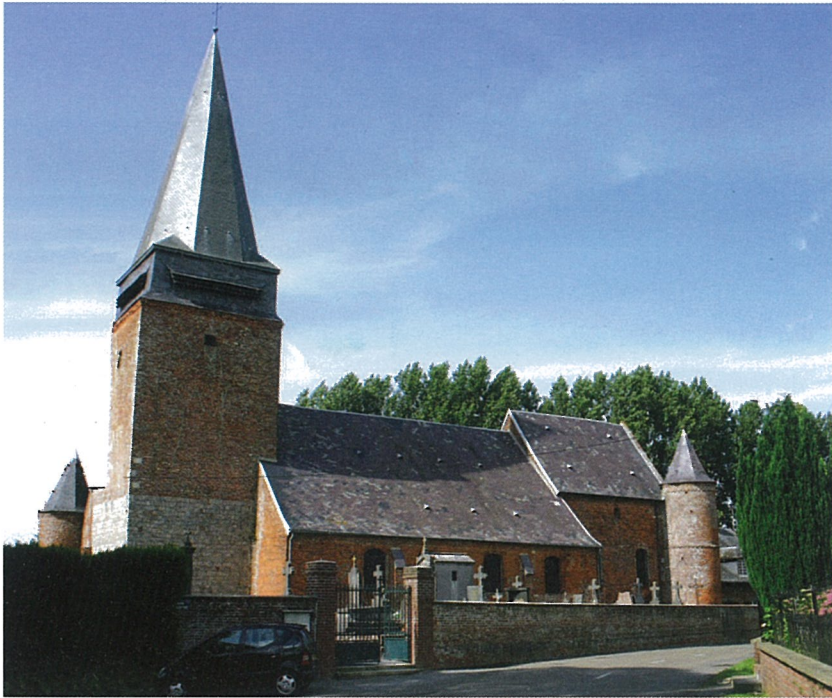
1

1. Façade sud
2. Vue sur la façade sud du chœur

Le clocher occidental, inscrit depuis 1927 à l'Inventaire des Monuments historiques, s'élève sur trois niveaux. Le rez-de-chaussée est en grès, à la différence du reste de l'église construit en briques. Le portail ouest, ménagé sous un arc de décharge brisé qui pourrait être médiéval, est nettement plus tardif, avec son décor de pilastres et de volutes. Il est sans doute contemporain de la mise en place du socle portant la date de 1748 qui supporte la statue de la Vierge juste au-dessus de l'archivolte. Le premier étage est percé de meurtrières, le second de fenêtres. La nef, à vaisseau principal de quatre travées flanqué de bas-côtés, est prolongée par un chœur qui bénéficie de la même protection que le clocher. C'est un vaisseau unique de deux travées dont le chevet plat est flanqué de grosses tourelles cylindriques dont l'une contient un escalier qui permet d'accéder à la salle de refuge ménagée sous les combles, juste au-dessus du chœur. Une cheminée, adossée au mur de chevet, témoigne de

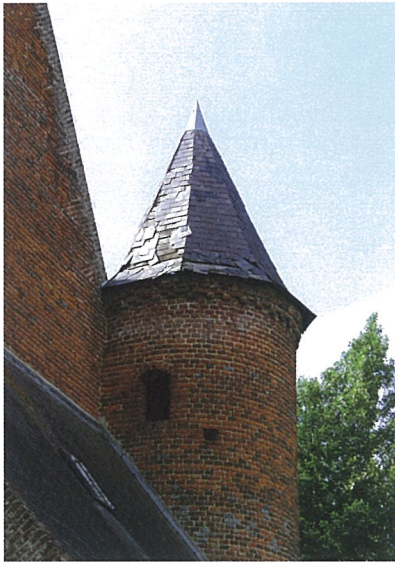
1

1. Tourelle
2. Vue intérieure vers le chœur
3. Plan (Atelier d'architecture Gigot et associés)

Deux tourelles renforcent la défense de l'église, l'une à l'extrémité orientale du bas-côté nord de la nef, l'autre à l'extrémité nord de la façade.
