## LES ALLEUDS

Les Alleuds (Deux-Sèvres)

Église Notre-Dame

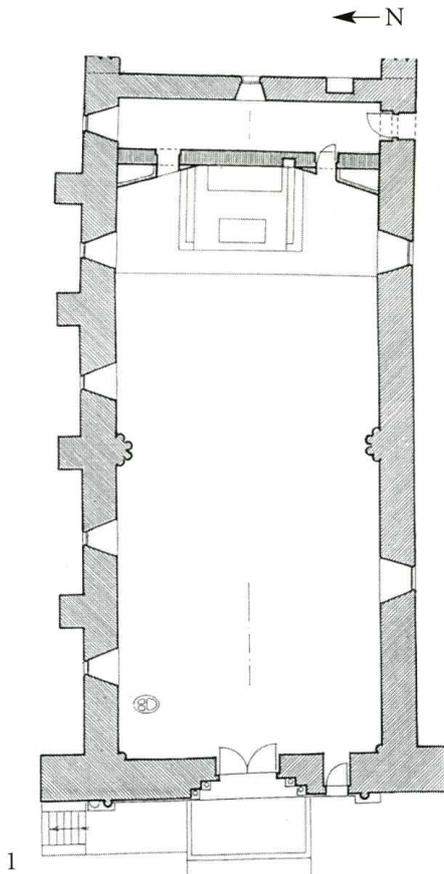
1. Plan de l'église

L'église s'élève à l'écart de toute agglomération, à proximité des bâtiments d'une grosse ferme. Elle constitue un grand volume rectangulaire à nef unique, le mur du chevet actuel ayant été élevé devant le chœur ancien disparu. Le mur de façade, sans aucun décor, est rythmé par trois cordons de pierre en fort relief : dans le registre supérieur a été percée une fenêtre qui abrite une cloche ; au deuxième niveau, les deux ouvertures relativement étroites, dont l'arc en plein cintre a été sculpté dans un bloc monolithe, sont légèrement désaxées par rapport au portail. Comme il est fréquent dans les églises voisines d'Aunis et de Saintonge, la partie la plus intéressante est le porche, en arc légèrement brisé, surmonté d'un larmier dont le retour rejoint au nord et au sud deux colonnes

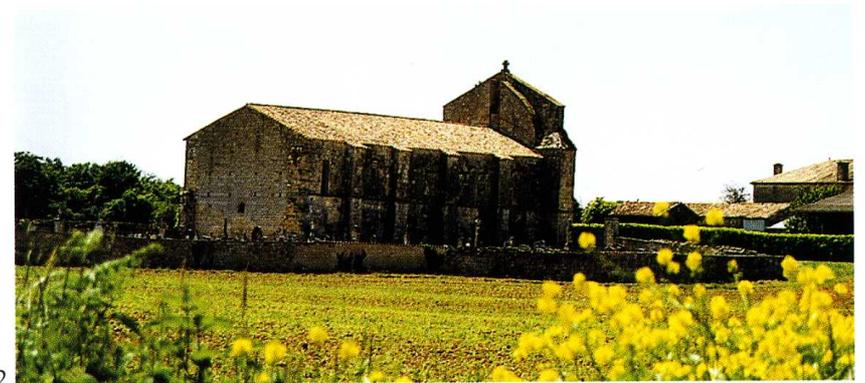
À l'intérieur, la nef est couverte d'une simple charpente. Dans chacun des angles s'élève une colonne, et à la mi-temps de la nef, au nord et au sud, trois colonnes en faisceau, ce qui a fait écrire que l'église avait été couverte d'une voûte en pierre, hypothèse cependant improbable étant données la largeur de l'édifice et la faiblesse des points d'appui. Le chœur, dont nous ne savons rien, était peut-être voûté. L'ensemble, d'une extrême simplicité, est extrêmement émouvant.

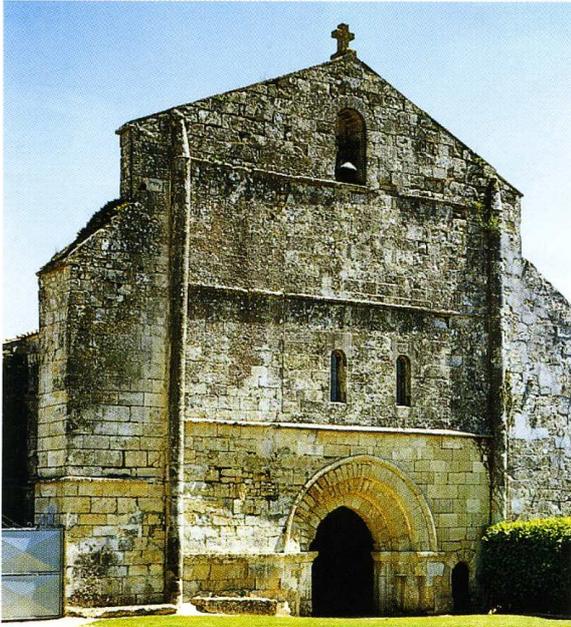
3

Les Alleuds (Deux-Sèvres)  
Église Notre-Dame  
3. Façade occidentale avant travaux  
4. Façade après travaux  
5. Porche avant travaux

En l'an 2000, la Sauvegarde de l'Art français a accordé une subvention de 18 294 € pour permettre la restauration de la façade occidentale, opération qui a consisté dans le remplacement prudent des pierres de taille les plus endommagées et la consolidation des maçonneries conservées.

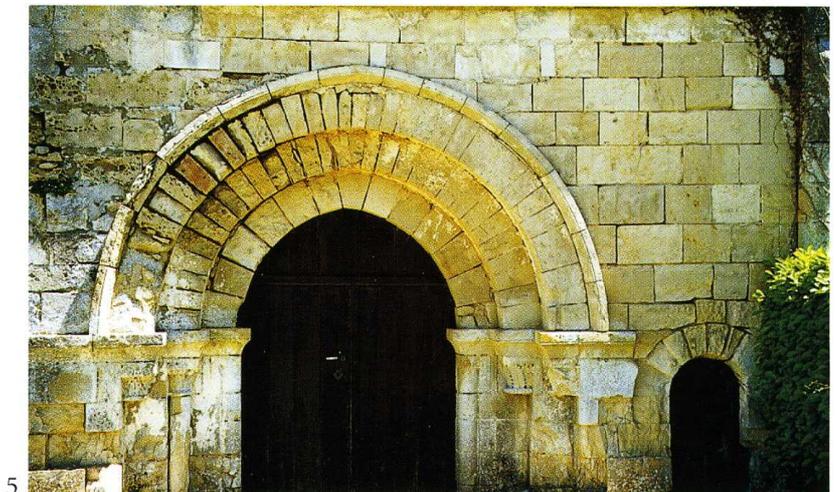
5

engagées formant contreforts sur toute la hauteur de la façade. Le porche s'ouvre au fond de trois voussures à claveaux qui reposent sur de vigoureux tailloirs et sur des chapiteaux à motifs de feuillages, assez tardifs ; seule subsiste une colonnette à gauche. Le niveau du sol ayant été fortement exhaussé, les bases ne sont plus visibles. Sur le piédroit sud une pierre porte le dessin maladroit d'un chapiteau ionique, incisé. Une petite porte a été percée à droite. Deux épais contreforts ont été élevés sur les murs gouttereaux nord et sud, l'édifice étant mal contrebuté.
