LE MOULINET-SUR-SOLIN

Canton Gien, arrondissement Montargis, 133 habitants

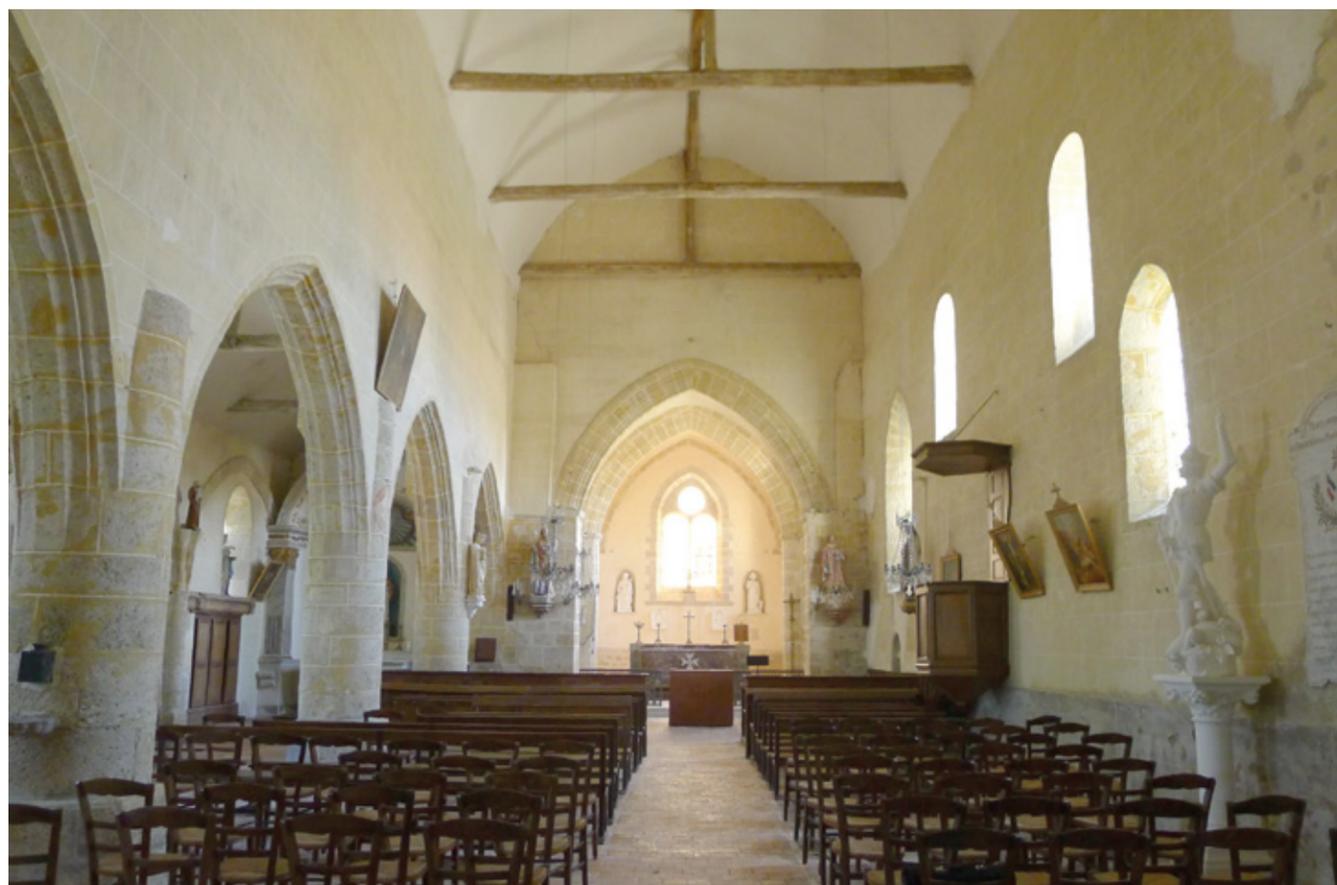
7. Vue de la nef et du chœur

De la campagne de travaux de la fin du xv^e ou au début du xvi^e siècle relèvent aussi les voûtes d'ogives à profil prismatique des deux travées du chœur. Elles se raccordent maladroitement à des colonnes engagées flanquées chacune de deux colonnettes, supports dont les tailloirs s'ornent d'un tore. Toutefois, là encore, cette partie de l'édifice pourrait être bien antérieure, une fenêtre en arc brisé, conservée dans le mur nord de la première travée, pouvant parfaitement remonter au xiii^e siècle. Le remplage, très sobre, de la baie d'axe, n'est pas d'origine. Il a sans doute été refait au cours de la seconde moitié du xix^e siècle, lorsqu'ont été posés les vitraux actuels. Production de l'atelier Lobin à Tours, ils figurent, dans l'oculus, une Vierge à l'Enfant, puis dans chacune des deux lancettes, saint Martin et, non pas saint Bond, mais saint Vincent, qui semble avoir détrôné, dans le cœur des paroissiens, le second patron officiel de la paroisse.

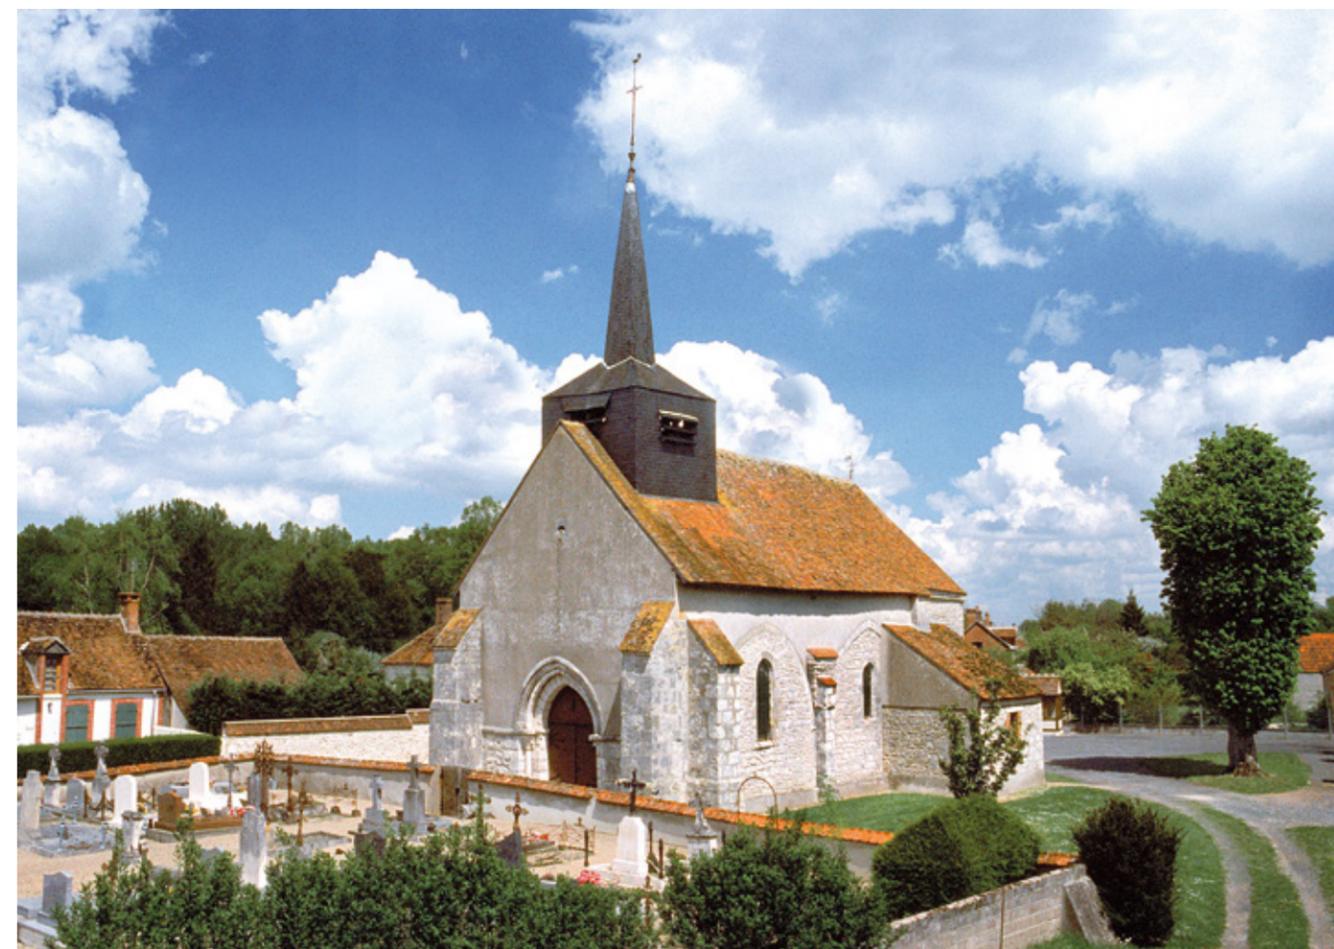
1. Vue générale de l'église

Fondée vers la fin du xii^e siècle, l'église fut modifiée à plusieurs reprises. À l'origine, elle se composait d'une simple nef voûtée en berceau et terminée par un chevet plat ou, plus vraisemblablement, une abside. En subsiste la façade occidentale, épaulée par

deux gros contreforts et dont le soubassement est délimité par un bandeau en saillie à motifs en « dents de scie », qui se répètent sur le portail en arc brisé dont l'archivolte à boudin retombe sur deux colonnettes aux chapiteaux ornés de feuilles s'enroulant en volutes. De cet état primitif, témoignent encore, dans la nef, les colonnes engagées prévues pour recevoir les extrémités des arcs doubleaux de la voûte ; leurs chapiteaux sont décorés, selon les cas, de feuillages, de figures, ou d'animaux fantastiques. Rien ne prouve cependant que la nef ait été réellement couverte, à l'origine, d'une voûte en berceau, car seule une voûte lambrissée, laissant apparaître les entrails et les poinçons de la charpente, est mentionnée dans les descriptions que l'on possède pour le xix^e siècle.

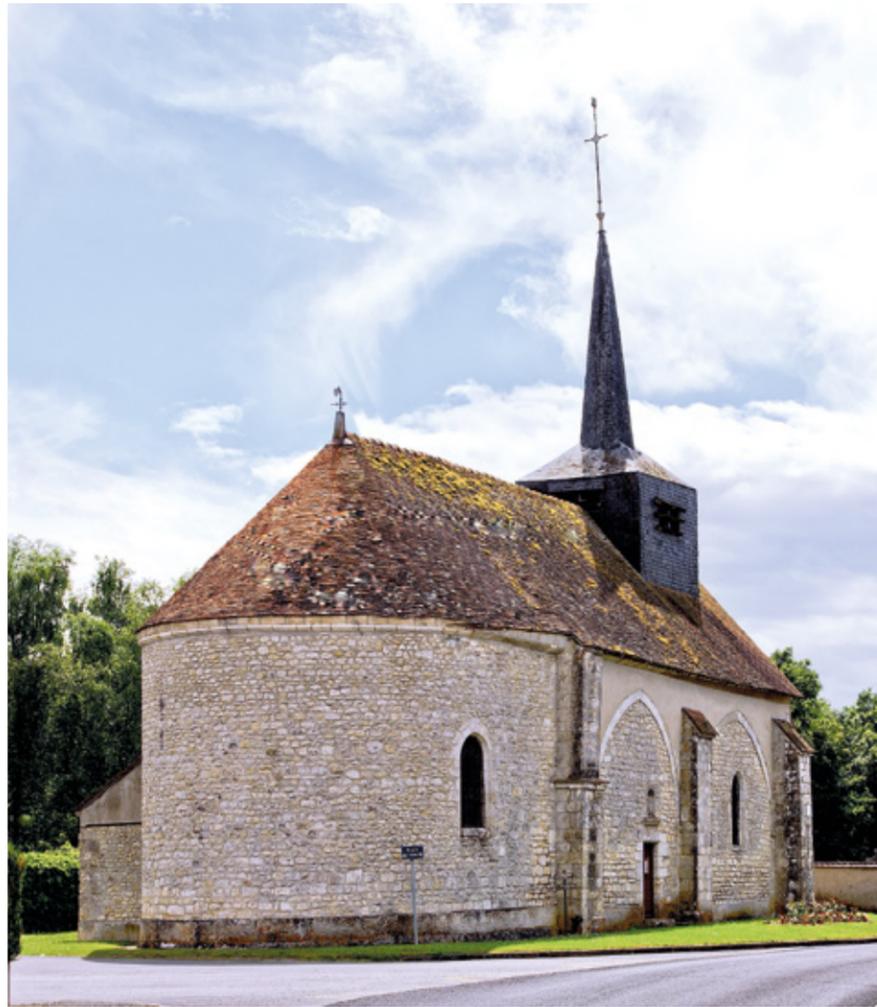
2. Abside

ces derniers intégrés dans les maçonneries nouvellement élevées. Un chœur à abside est reconstruit sur une surface moindre, en reprenant peut-être les fondations de celui de l'édifice primitif. Le style roman est progressivement remis au goût du jour dans les années qui suivent, tant dans l'architecture que dans le décor. La charpente est modifiée et de fausses voûtes en brique et plâtre, en berceau sur la nef, en cul-de-four dans le chœur, construites après 1864. L'enduit des parois intérieures est intégralement traité en faux appareil, l'ajout de frises à « dents de scie » et de corbeaux à masques humains achevant de réunir parties neuves et anciennes. Délimité par deux piles à chapiteaux feuillagés et bases de style néo-roman, un faux narthex à voûtes d'arêtes en plâtre est construit au revers de la façade principale. Il contribue à supporter un clocher de charpente pourvu d'une flèche. Enfin, une sacristie est greffée au sud, à la jonction de la nef et du chœur.
