## LE VILHAIN

*Allier, canton Cérilly, arrondissement Montluçon, 276 habitants  
I.S.M.H. 1933*

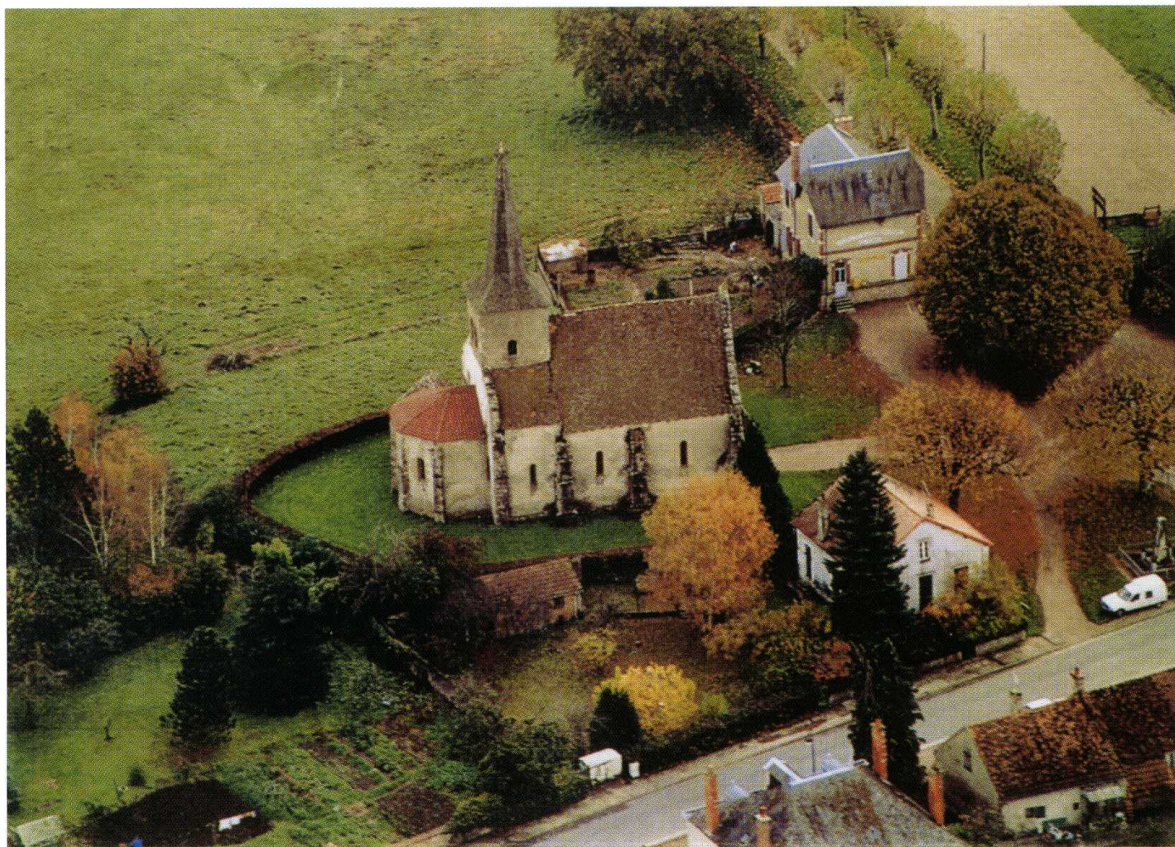
1

Le Vilhain (Allier) – Église Saint-Martin  
1. Photographie, prise à vol d'oiseau, de la  
façade nord (dossier L. Larvaron, arch.)

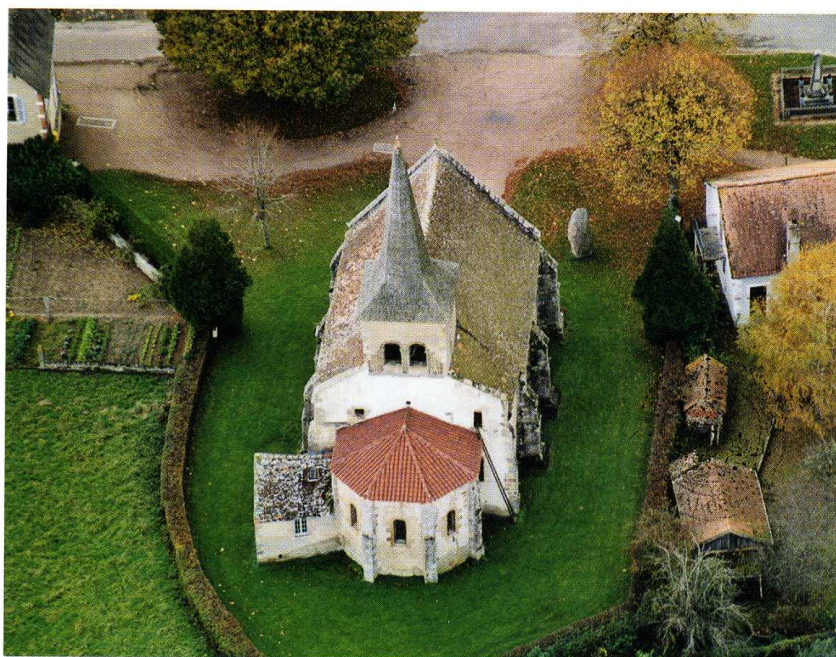
2

2. Photographie, prise à vol d'oiseau, de l'abside et de la nef

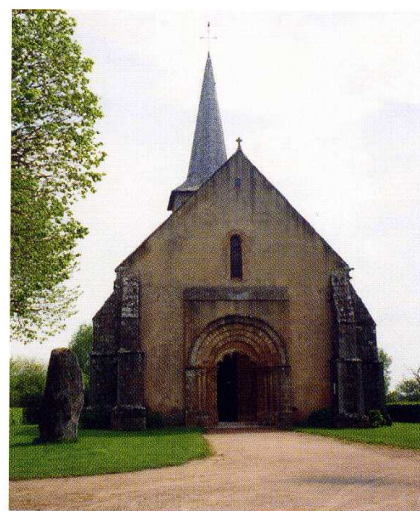
3

3. Façade ouest (cl. L. Larvaron, arch.)

surmontés de tailloirs en cavet. Ceux-ci se prolongent en cordon sur les piles, de part et d'autre des grandes arcades, unifiant de manière peu habituelle le décor intérieur. Le clocher s'élève à la croisée du transept sur une base carrée. Mais l'élément décoré le plus spectaculaire de l'église du Vilhain est sans aucun doute le portail occidental, lui aussi significatif de la transition du roman au gothique : sous un large arc en plein cintre, trois voussures toriques retombent sur des chapiteaux à crochet surmontant de fines colonnettes. Le tympan, peut-être remanié, est festonné, une petite rosace s'inscrivant entre les festons.

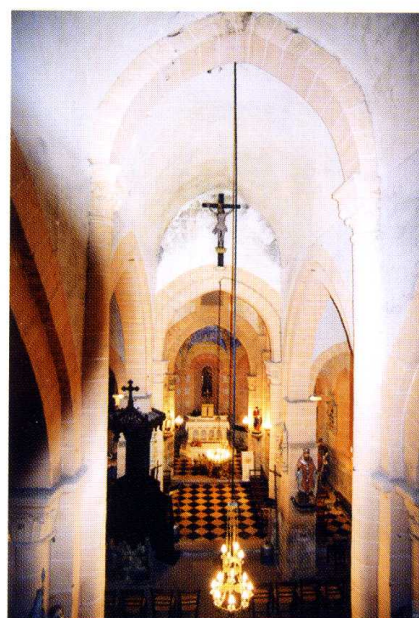
4

4. Vue intérieure vers l'abside

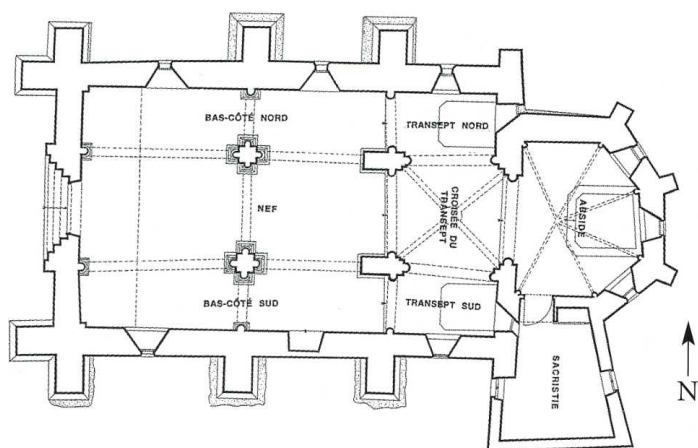
5

5. Plan (L. Larvaron, arch., 2002)

Ce monument remonte au début de l'époque gothique et se compose d'une nef de deux travées flanquée d'étroits bas-côtés, prolongés par un transept non saillant, et terminée à l'est par un chœur plus tardif à quatre pans. Il est intéressant de noter que dans ce modeste édifice, on peut observer le passage du style roman au style gothique : si la date de construction et les chapiteaux de la nef montrent bien des interventions de l'âge gothique, la volumétrie de l'ensemble est encore très romane, avec en particulier des voûtes en quart de cercle ou en berceau en plein cintre couvrant respectivement les bas-côtés et les croisillons. De multiples reprises, visibles dans la maçonnerie des croisillons du transept, permettent de supposer que ceux-ci appartenaient peut-être à un édifice plus ancien. Les chapiteaux sont décorés de crochets de feuillages et
